Boletín Técnico de Servicio

Modelo	TUCSON (JM)
Grupo	SISTEMA DE FRENOS (58)
Numero	5-58-P03-JM
Fecha	JUN. 28, 2005
Área	TODOS

Asunto:
REPLAZO DE LA PALANCA DE FRENO DE ESTACIONAMIENTO (CAMPAÑA DE SEGURIDAD)

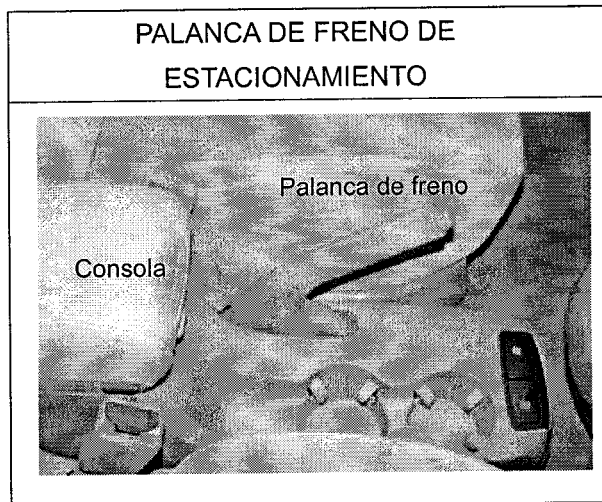
Algunas unidades TUCSON (JM) fueron producidas con el mecanismo de enganche de la palanca de freno de estacionamiento manufacturado incorrectamente.

Una manufactura incorrecta del mecanismo de enganche de la palanca del freno podría causar que el mismo no se asegure debidamente, causando que la palanca se suelte o no se acople correctamente.

Corrija la condición descrita anteriormente reemplazando la palanca de freno de estacionamiento con una nueva.
