Octubre de 2015
FL676A-T
NHTSA #14V-758 y #15V-158
Transport Canada #14-548
NOTIFICACIÓN REVISADA

Asunto: Cámaras de freno Haldex Life Seal

Modelos afectados: Específicamente vehículos Freightliner 108SD, 114SD, 122SD, Argosy, Business Class M2, Cascadia y Coronado, así como vehículos Western Star 4700 y 4900 fabricados del 17 de septiembre de 2014 al 20 de febrero de 2015.

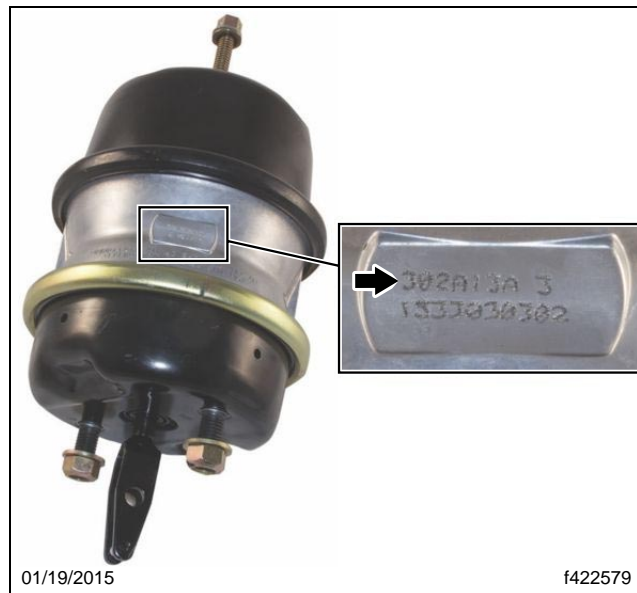
Fig. 1, Código de la fecha

La fecha juliana se encuentra en el lado estampado de la cámara de freno. Consulte la **Fig. 1**.

Los tres primeros dígitos indican el día calendario juliano del año. El quinto y sexto dígitos indican los dos últimos números del año. En el ejemplo mostrado, la fecha juliana es 302 de 2013 (29 de octubre de 2013).

Si el código de fecha está dentro de las fechas julianas del **351A13 al 049A15**, (Del 17 de diciembre de 2013 al 18 de febrero de 2015), se debe reemplazar la cámara de freno. Anote el código de fecha juliana y el número de pieza de cada cámara de freno sospechosa (Esta información será requerida en la reclamación de pago de la campaña), luego continúe con el paso 4.

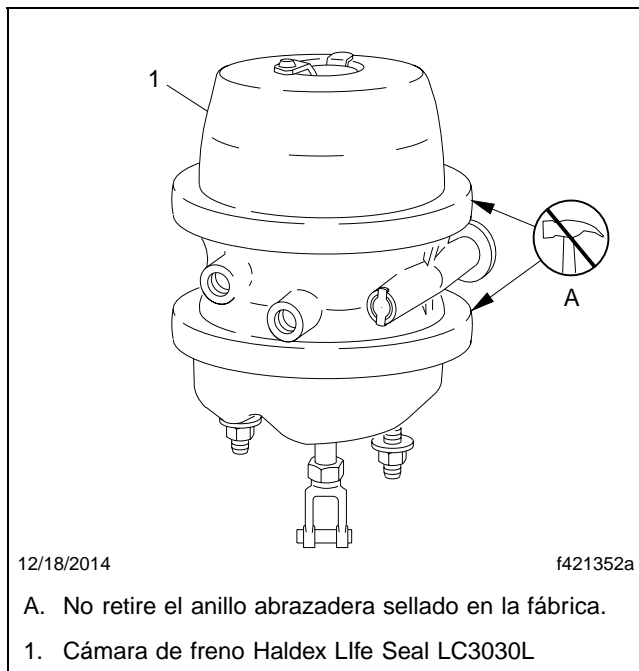
Fig. 2, Cámara de freno

A. No retire el anillo abrazadera sellado en la fábrica.

No intente retirar el anillo abrazadera del freno de estacionamiento sellado en la fábrica que se muestra en la Fig. 2, por ningún motivo, en ningún momento. No está contemplado el servicio de la sección del freno de estacionamiento / emergencia. Se pueden producir lesiones graves o la muerte por la liberación repentina de un resorte de fuerza.
