Octobre 2015  
FL676A-T  
NHTSA n° 14V-758 et n° 15V-158  
Transport Canada n° 14-548  
**AVIS RÉVISÉ**

## **Objet : Récepteur de freinage Haldex Life Seal**

**Modèles concernés : Certains modèles de véhicules Freightliner 108SD, 114SD, 122SD, Argosy, Business Class M2, Cascadia, et les véhicules Coronado et Western Star 4700 et 4900 fabriqués du 17 septembre 2014 au 20 février 2015.**

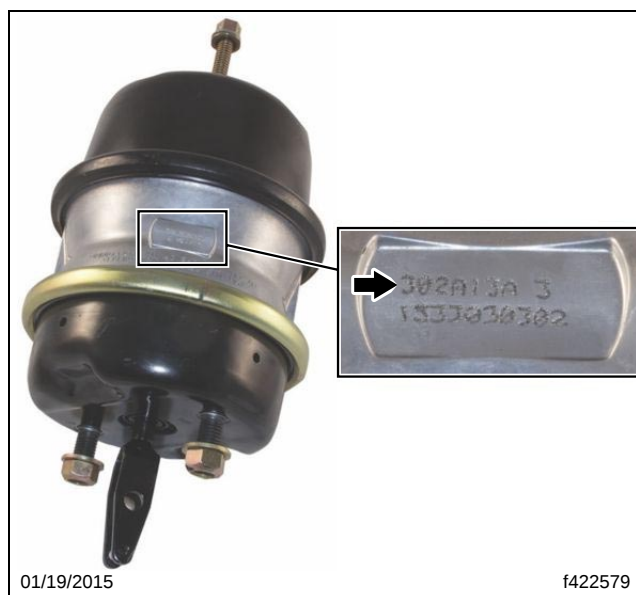
Fig. 1, Code de date

La date ordinaire est poinçonnée sur la paroi latérale du récepteur de freinage. Reportez-vous à la **figure 1**.
