## **Asunto: Transmisión Eaton FR**

# Recall Campaign

FL693A

NHTSA # 15V-617

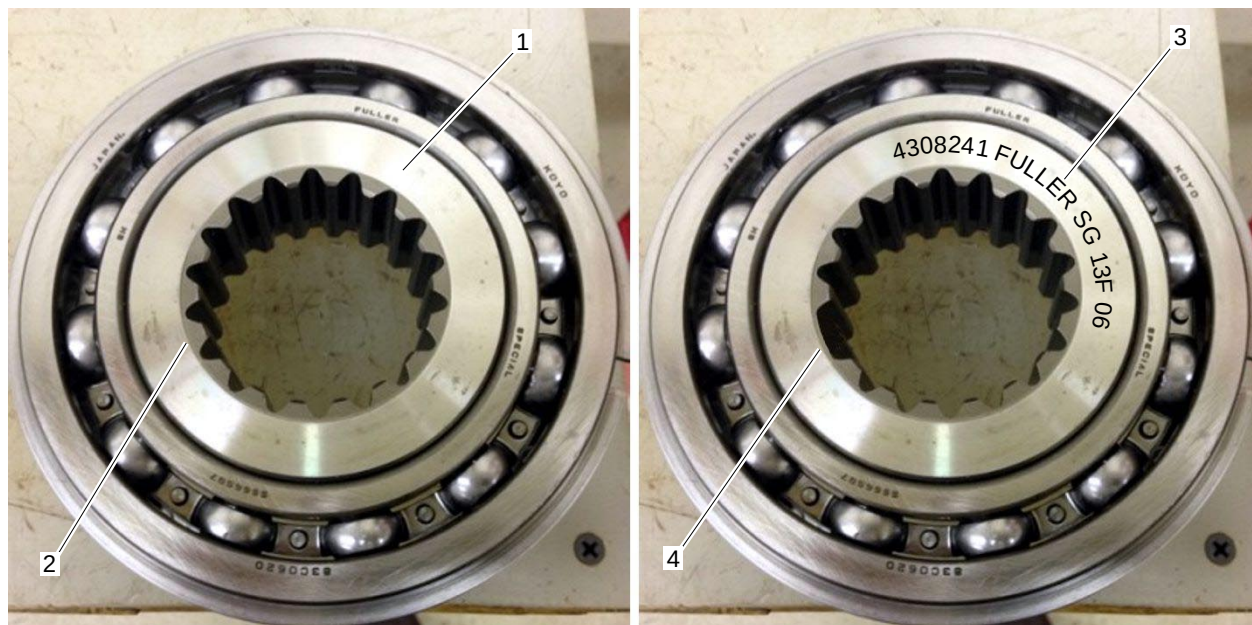
Fig. 1, Identificación del espaciador

El espaciador correcto no tiene una estría abierta o un número de pieza visible impreso en él. **La Figura. 1,** Ref A muestra el espaciador correcto, y Ref B muestra el espaciador incorrecto. Envíe las fotografías a RTW para su verificación independientemente del espaciador instalado.

*Si el separador tiene todas las posibles estrías acopladas con el eje principal y ningún número de pieza visible, vaya al paso 20.*

*Si el separador tiene una estría abierta y el número de pieza 4308241 es visible, vaya al paso 19.*

A. Espaciador correcto

B. Espaciador incorrecto

1. Sin número de pieza
2. Todas las posiciones de las estrías están ocupadas.
3. El número de pieza es visible cuando se retira el engranaje impulsor auxiliar.
4. Una estría abierta en el espaciador.

19. Trabaje con RTW para llevar a cabo una inspección detallada en busca de daños en los principales componentes de la transmisión. Si se encuentra algún daño, retire la transmisión; consulte "Retiro e instalación de la transmisión" en estas instrucciones de trabajo.
20. Mueva la cubierta de la barra de cambios de la parte superior de la transmisión.
21. Instale el engranaje impulsor auxiliar y el anillo de resorte.
22. Limpie las superficies de sellado de la caja principal, la cubierta de la barra de cambios, la sección auxiliar y la torre de cambios.
