Juin 2016  
FL703A  
NHTSA n° 16V-143  
Transport Canada n° 16-113  
AVIS RÉVISÉ

## Objet : Modules HVAC ParkSmart

**Modèles concernés : certains véhicules Freightliner Cascadia construits entre le 25 mars 2014 et le 9 novembre 2015 équipés de certains systèmes HVAC auxiliaires ParkSmart.**

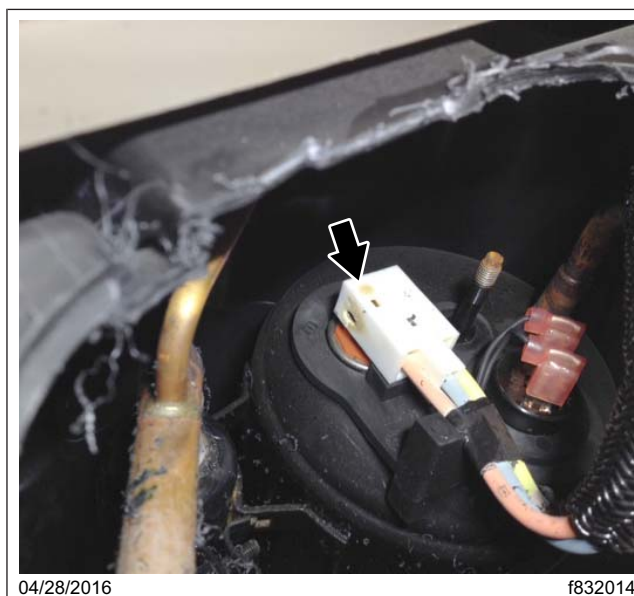
14. En utilisant un miroir si besoin, inspectez tous les côtés du connecteur pour voir s'il présente des dommages dus à la chaleur, y compris s'il est décoloré ou fondu. Reportez-vous à la **figure 8**.

Fig. 8, Connecteur fondu et avec décoloration jaunâtre

Si le connecteur présente des signes de dommages dus à la chaleur, reportez-vous à la section « Remplacement du faisceau de câblage du compresseur » à la page 13 de ces instructions de travail.

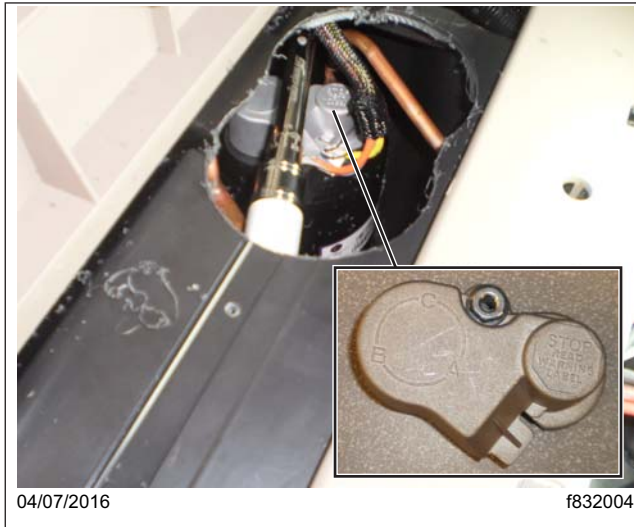
**Fig. 9, Capuchon en aluminium du connecteur**

15. Installez le nouveau capuchon en aluminium et l'écrou de retenue fournis dans la trousse. Serrez l'écrou à un couple entre 452 et 508 N·cm (entre 40 et 45 lbf·po). Reportez-vous à la **figure 9**.
16. Installez le nouveau couvercle d'accès au compresseur fourni dans la trousse. Reportez-vous à la **figure 10**.

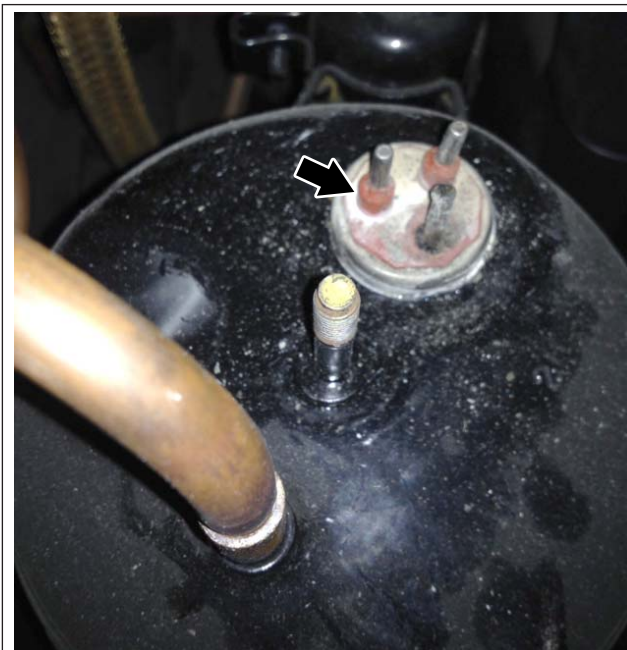
Si l'isolant en silicone orange autour des broches de raccordement du compresseur présente des signes de dommages dus à la chaleur, reportez-vous à la section « Remplacement de la boucle du fluide frigorigène » à la page 17 de ces instructions de travail.

Inspectez les broches de raccordement du compresseur et le joint en silicone pour vérifier qu'ils ne sont pas décolorés ou fondus.

**Fig. 11, Isolant en silicone fondu et broches de raccordement du compresseur endommagées**

Si l'isolant en silicone orange autour des broches de raccordement du compresseur ne présente pas de signes de dommages dus à la chaleur, remplacer le faisceau uniquement. Passez à l'étape suivante.
