Junio de 2016  
FL703A  
NHTSA #16V-143  
Transport Canada #16-113  
NOTIFICACIÓN REVISADA

## **Asunto: Módulos del sistema HVAC ParkSmart**

**Modelos afectados: Vehículos específicos Freightliner Cascadia  
construidos del 25 de marzo de 2014 al 9 de noviembre de 2015, y  
equipados con determinados sistemas HVAC auxiliares  
ParkSmart.**

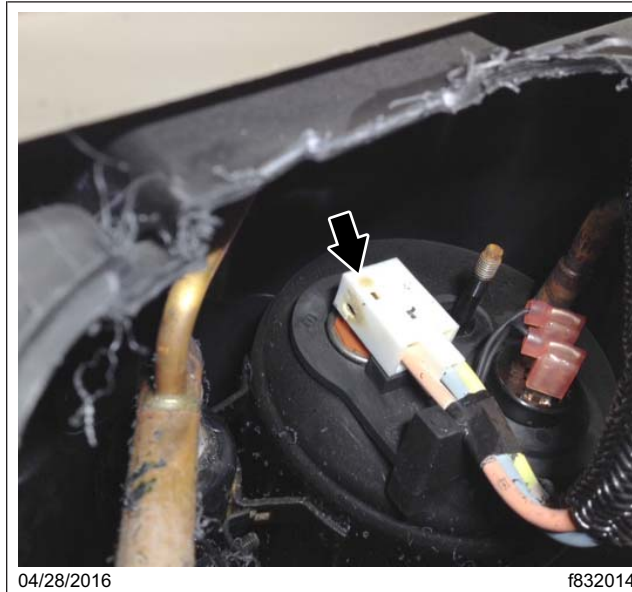
14. Utilizando un espejo según se requiera, inspeccione todos los lados del bloque conector en busca de evidencia de daño causado por el calor, como por ejemplo, decoloración y/o derretimiento. Consulte la [Figura 8](#).

**Fig. 8, Decoloración amarillenta y derretimiento del bloque conector**

Si el bloque conector presenta evidencia de daños causados por el calor, vaya a "Reemplazo del arnés del compresor" en la página 13 de estas instrucciones de trabajo.

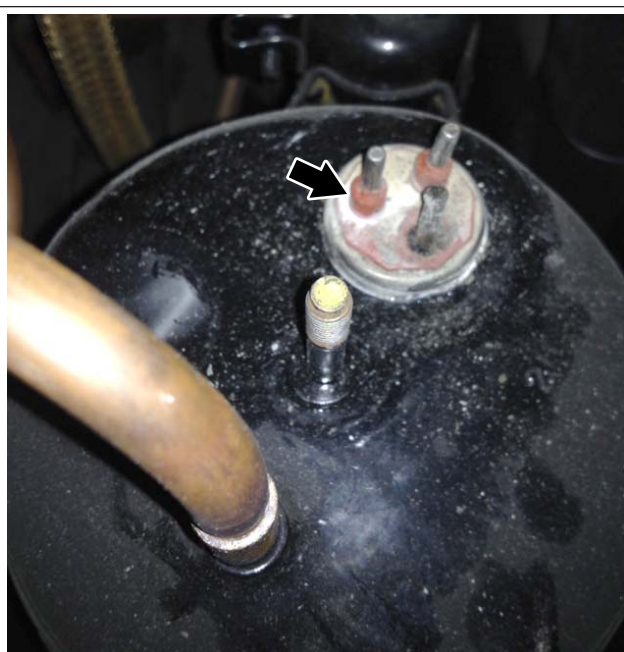
Si el aislamiento de silicona naranja que rodea los contactos eléctricos del compresor presenta evidencia de daños causados por el calor, vaya a "Reemplazo del ensamble del bucle de refrigerante" en la página 17 de estas instrucciones de trabajo.

**Fig. 11, Aislamiento de silicona derretido y daños en la espiga de contacto del compresor**

Si los contactos eléctricos del compresor no presentan evidencia de daños causados por el calor, reemplace el arnés solamente. Vaya al siguiente paso.
