Junio de 2016  
FL712AB  
NHTSA # 16V-366

## **Asunto: Mecanismos de dirección de eje delantero ZF IFS**

**Modelos afectados:** Chasis específicos autocaravana Freightliner Custom fabricados entre el 1 de mayo de 2014 y 16 de junio de 2015 con ciertos ejes delanteros de ZF North America.

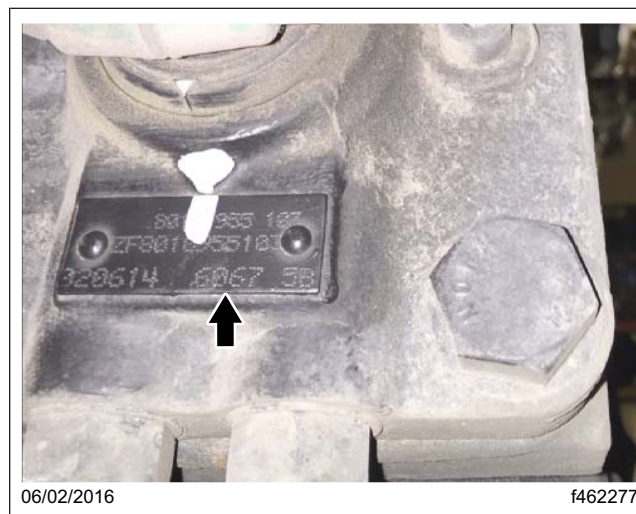
**Fig. 2, Placa de especificaciones del mecanismo de dirección, número de serie de cuatro dígitos**

Si el número de serie del mecanismo de dirección **no es** 5545-5789, no es necesario reemplazar el mecanismo de dirección. Limpie un espacio en la etiqueta de base (Formulario WAR259), escriba el número del llamado a reparación FL712 en una etiqueta de terminación (Formulario WAR260), y adjúntela a la etiqueta de base.

Si el número de serie corresponde al rango sospechoso del 5545 al 5789, se debe reemplazar el mecanismo de dirección. Vaya a *Reemplazo del mecanismo de dirección*.
