Juin 2016  
FL712AB  
NHTSA n° 16V-366

## **Objet : Boîtiers de direction d'essieu avant ZF IFS**

**Modèles concernés : Certains châssis d'autocaravanes Freightliner Custom Chassis fabriqués entre le 1er mai 2014 et le 16 juin 2015, équipés de certains essieux avant ZF North America.**

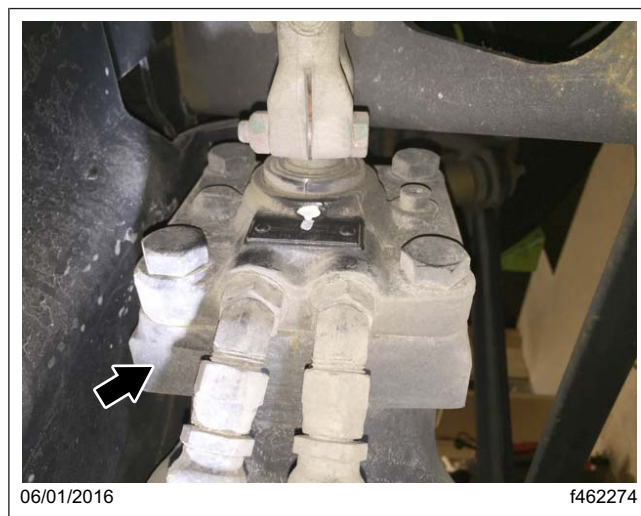
**Fig. 1, Boîtier de direction**

3. Localisez la plaque d'identification du boîtier de direction, située sur le côté entrée, près de l'arbre intermédiaire. Reportez-vous à la [figure 1](#). Notez le numéro de série à quatre chiffres dans la partie en bas à droite de la plaque d'identification. Reportez-vous à la [figure 2](#). Notez également le numéro de série de l'essieu. (les deux numéros de série sont requis sur le formulaire de demande de remboursement.)

Si le numéro de série se trouve dans la plage 5545 à 5789 des boîtiers douteux, remplacez le boîtier de direction. Consultez la section *Remplacement du boîtier de direction*.

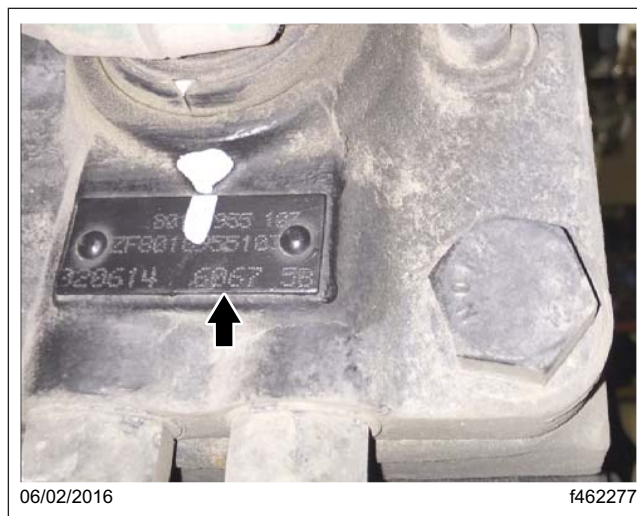
**Fig. 2, Plaque d'identification du boîtier de direction, numéro de série à quatre chiffres**

Si le numéro de série du boîtier de direction **n'est pas** dans la plage 5545 à 5789, le boîtier de direction n'a pas besoin d'être remplacé. Nettoyez un emplacement sur l'étiquette de base (formulaire WAR259), écrivez le numéro de rappel FL712 sur un autocollant de parachèvement (formulaire WAR260), puis apposez-le sur l'étiquette de base.
