FL724A-Q

DEUXIÈME AVIS RÉVISÉ

## **Objet : ICU3S Témoin du frein hydraulique sur le bloc d'instruments ICU3S**

**Modèles concernés : certains châssis de véhicules Freightliner Business Class M2 et certains autobus S2 et autobus scolaires B2 (autobus Freightliner Custom Chassis C2 Saf-T-Liner) construits entre le 3 mars 2015 et le 8 septembre 2016.**

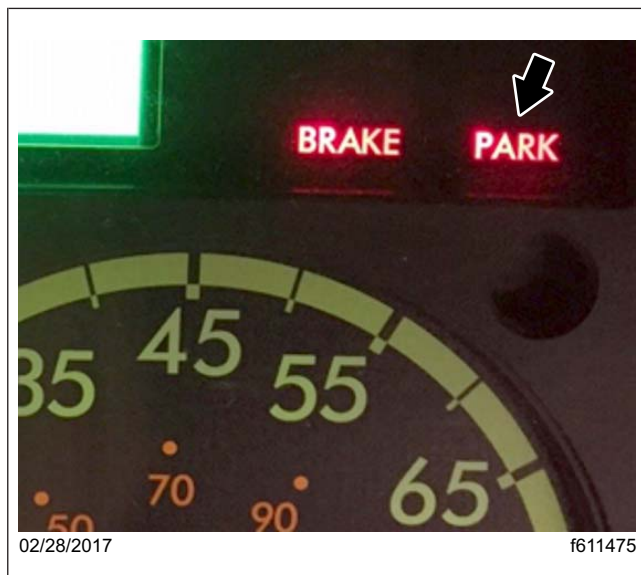
Si l'ICU3S affiche un témoin « PARK », passez à l'étape suivante.

Fig. 1, Témoin « PARK » - L'ICU3S doit être remplacé

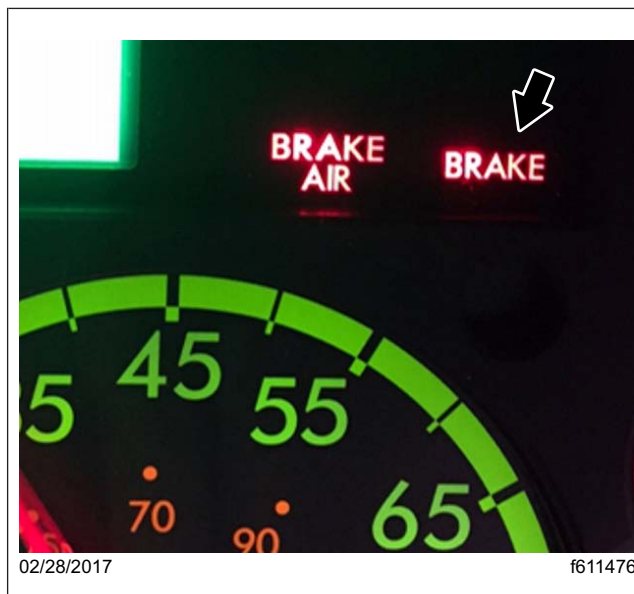
Si l'ICU3S affiche un témoin « BRAKE », aucune action supplémentaire n'est nécessaire. Nettoyez un emplacement sur l'étiquette de base (formulaire WAR259), écrivez le numéro de rappel FL724 sur un autocollant de parachèvement (formulaire WAR260), puis apposez-le sur l'étiquette de base.

Fig. 2, Témoin « BRAKE » - Pas de remplacement nécessaire

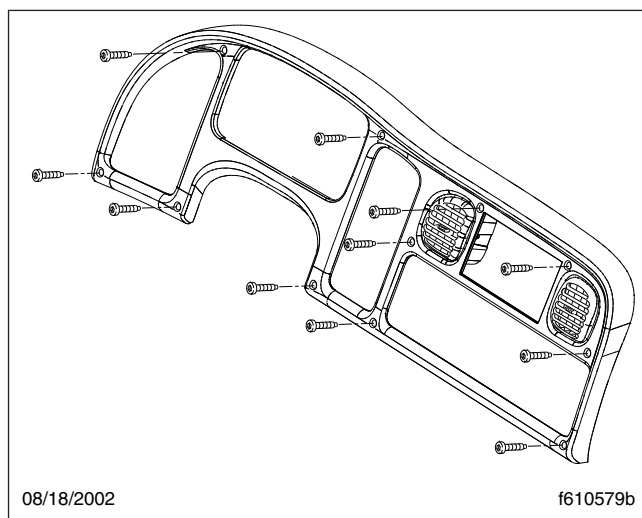
Fig. 3, Garniture du tableau de bord

6. Déchargez la pression d'air des réservoirs d'air primaire et secondaire.
7. Déposez la garniture du tableau de bord en retirant les onze vis qui la fixent. Toutes les attaches pour cette procédure sont des vis d'assemblage Torx® 10–16. Reportez-vous à la [figure 3](#).

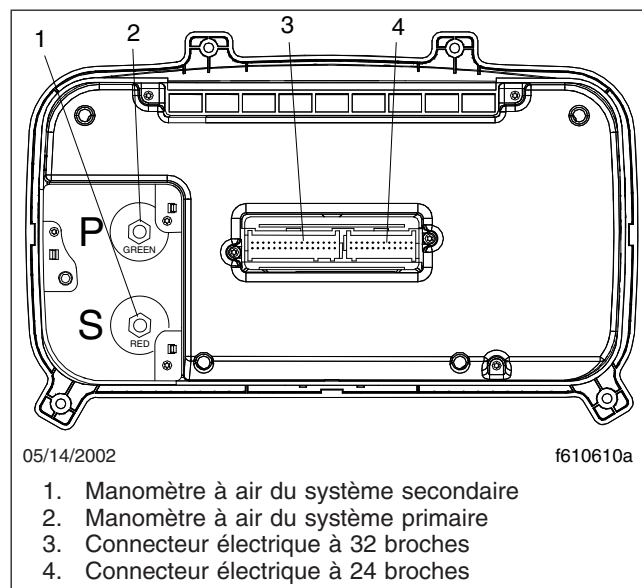
Fig. 4, ICU3, vue arrière

8. Enlevez les quatre vis qui fixent le bloc de commande de l'instrumentation (ICU).
9. Débranchez les deux connecteurs électriques à l'arrière de l'ICU. Reportez-vous à la [figure 4](#).
