Novembre 2017
FL731A-G
NHTSA n° 17V-043
Transport Canada n° 17-031
DEUXIÈME AVIS RÉVISÉ

Objet : Écrans de bloc d'instruments double ICU3S

Modèles concernés : certains véhicules Freightliner 108SD, 114SD et Business Class M2 construits entre le 5 mars 2015 et le 15 août 2016.

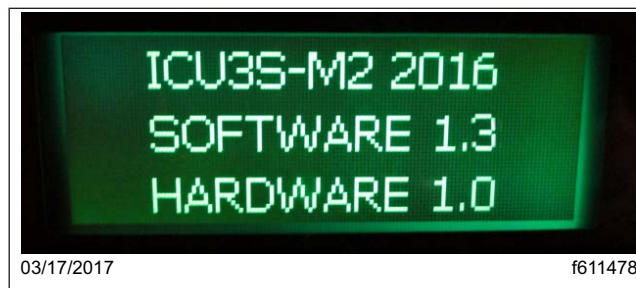
1. Vérifiez l'étiquette de base (formulaire WAR259) pour voir si elle comporte un autocollant de parachèvement (formulaire WAR260) pour le rappel FL731 indiquant ce travail a déjà été effectué. L'étiquette de base se trouve généralement sur la portière côté passager, à environ 30 cm (12 po) en dessous du loquet de la portière. Si un autocollant de parachèvement est présent, aucun travail n'est requis. Si aucun autocollant de parachèvement n'est présent, passez à l'étape suivante.
2. Stationnez le véhicule, coupez le moteur et engagez le frein de stationnement. Calez les roues.
3. Sur l'ICU côté conducteur, appuyez sur le bouton de mode sur l'ICU3S jusqu'à ce que les versions du logiciel/matériel s'affichent à l'écran. Vérifiez le niveau du logiciel de l'ICU3S. Reportez-vous à la [figure 1](#).

Si le niveau du logiciel de l'ICU3S est 1.3 ou supérieur, aucune action supplémentaire n'est nécessaire. Passez à l'étape 19.

Si le niveau du logiciel de l'ICU3S est inférieur à 1.3, passez à l'étape suivante.

Fig. 1, Écran ICU3S indiquant la version 1.3 du logiciel (correct)
