Mayo de 2017
FL731A-G
NHTSA #17V-043
Transport Canada #17-031
NOTIFICACIÓN REVISADA

Asunto: Pantallas duales del conjunto de instrumentos ICU3S

Modelos afectados: Vehículos específicos Freightliner 108SD, 114SD y Business Class M2 fabricados desde el 5 de marzo de 2015 al 15 de agosto de 2016.

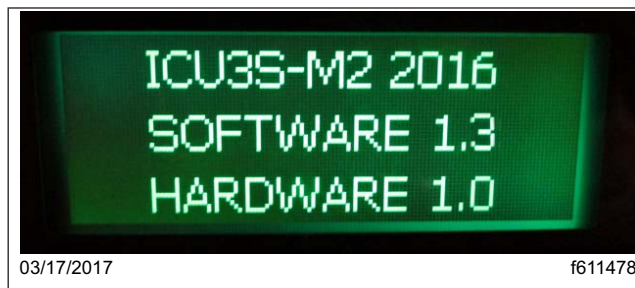
Fig. 1, La pantalla de la ICU3S muestra la versión de software 1.3 (correcta)

Si el nivel de software de la ICU3S es 1.3 o superior, no se requiere ninguna acción adicional. Continúe al paso 19.

Si el nivel de software es inferior a 1.3, continúe con el siguiente paso.
