Noviembre 2017  
FL731A-G  
NHTSA #17V-043  
Transport Canada #17-031  
**SEGUNDO AVISO REVISADO**

## **Asunto: Pantallas duales del conjunto de instrumentos ICU3S**

**Modelos afectados: Vehículos específicos Freightliner 108SD, 114SD y Business Class M2 fabricados desde el 5 de marzo de 2015 al 15 de agosto de 2016.**

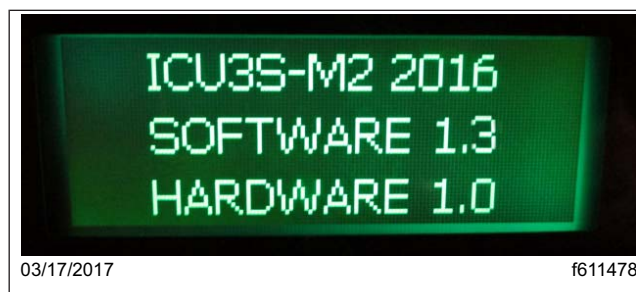
1. Verifique la etiqueta base (Formulario WAR259) para una etiqueta de terminación para la FL731 (Formulario WAR260), indicando que se ha completado este trabajo. La etiqueta de base se sitúa, por lo general, en la puerta del pasajero, a 12 pulgadas (30 cm) debajo de la cerradura de la puerta. Si hay una etiqueta adhesiva de terminación, no es necesario el trabajo. Si no hay una etiqueta de terminación, continúe con el siguiente paso.
2. Estacione el vehículo, apague el motor y accione los frenos de estacionamiento. Bloquee las ruedas.
3. En la ICU del lado del conductor, presione el botón de modo de la ICU3S hasta que aparezcan en la pantalla las versiones de software/hardware. Verifique el nivel de software de la ICU3S. Consulte la [Figura 1](#).  
Si el nivel de software de la ICU3S es 1.3 o superior, no se requiere ninguna acción adicional. Continúe al paso 19.

Si el nivel de software es inferior a 1.3, continúe con el siguiente paso.

**Fig. 1, La pantalla de la ICU3S muestra la versión de software 1.3 (correcta)**
