Décembre 2017
FL745AB
NHTSA n° 17V-521
Transport Canada n° 17-407
AVIS RÉVISÉ

Objet : Ressorts avant des Western Star 4900

Modèles concernés : Les véhicules Western Star 4900 construits entre le 18 novembre 2016 et le 21 juillet 2017.

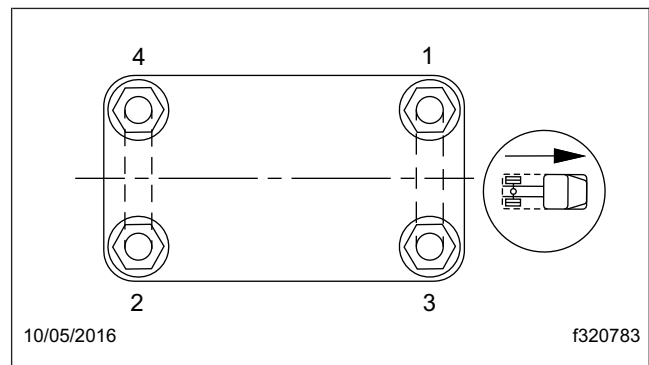
Fig. 5, Séquence de serrage des écrous hauts des boulons en U (ou des boulons de blocage)

Le fait de ne pas resserrer les écrous de fixation des boulons en U comme demandé pourrait entraîner une rupture des ressorts et une usure anormale des pneus.

22. Installez les nouveaux boulons en U. Serrez les nouveaux boulons en U du haut suivant les étapes indiquées et en diagonale, comme illustré sur le [tableau 3](#) et la [figure 5](#)

Valeurs de couple de serrage des boulons en U	
Étape	Couple : N·m (lbf·pi)
1	Serrez à la main
2	60 (81)
3	200 (271)
4	571–680 (420–500)
