Novembre 2017  
FL748A  
NHTSA n° 17V-629  
Transport Canada n° 17-489  
AVIS RÉVISÉ

## **Objet : boulons de bridage de la colonne de direction sur les Freightliner Cascadia**

**Modèles concernés : certains véhicules Freightliner Cascadia construits entre le 23 août 2016 et le 7 juillet 2017, à son usine de montage de Saltillo, au Mexique.**

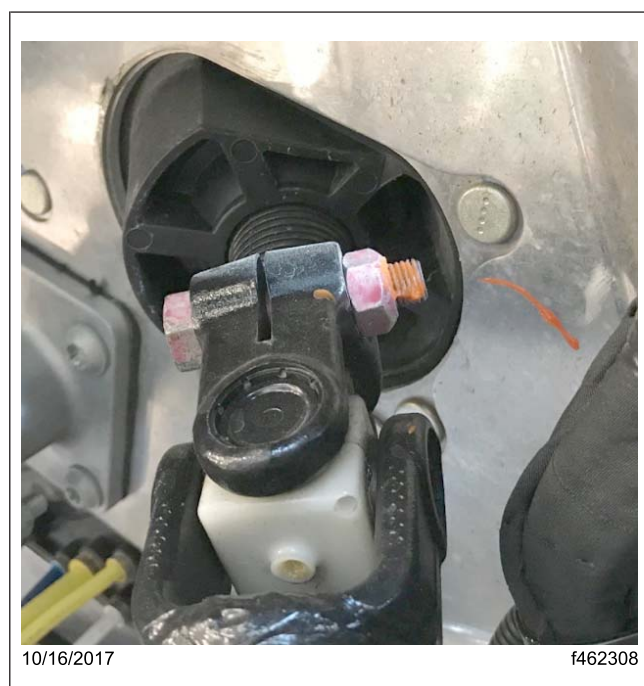
Fig. 1, Boulon de bridage supérieur

2. Stationnez le véhicule, coupez le moteur et engagez le frein de stationnement. Calez les roues.
3. Ouvrez le capot.
4. Examinez le boulon de bridage et assurez-vous que la pâte de joint Torque Seal n'est pas cassée. Reportez-vous à la **figure 1** et la **figure 2**. Si la pâte de joint Torque Seal **n'est pas** cassée, passez à l'étape 8. Si la pâte de joint Torque Seal est cassée, passez à l'étape 5. Si le boulon ou l'écrou est manquant, passez à l'étape 6.

5. Vérifiez le couple de serrage du boulon de bridage tout en maintenant le boulon de bridage avec une clé. Si le couple de serrage est 36 N·m (27 lbf·pi), ou plus, passez à l'étape 8. Si le couple de serrage est moins élevé, passez à l'étape 6.
6. Installez un nouveau boulon de bridage. Maintenez le boulon de bridage en place à l'aide d'une clé. Serrez l'écrou à un couple entre 40 et 47 N·m (entre 30 et 35 lbf·pi).
7. Appliquer de la pâte de joint Torque Seal à l'écrou.
8. Nettoyez un emplacement sur l'étiquette de base (formulaire WAR259), écrivez le numéro de rappel FL748 sur un autocollant de parachèvement (formulaire WAR260), puis apposez-le sur l'étiquette de base.
