Abril de 2018
FL762AB
NHTSA #18V-163
Transport Canada #2018-123

Tema: Encaminamiento de mangueras de la dirección hidráulica de la casa rodante FCCC

Modelos afectados: Chasis específicos Freightliner Custom X-Line equipados con motores Cummins ISL y fabricados del 21 de enero de 2010 al 22 de diciembre de 2015.

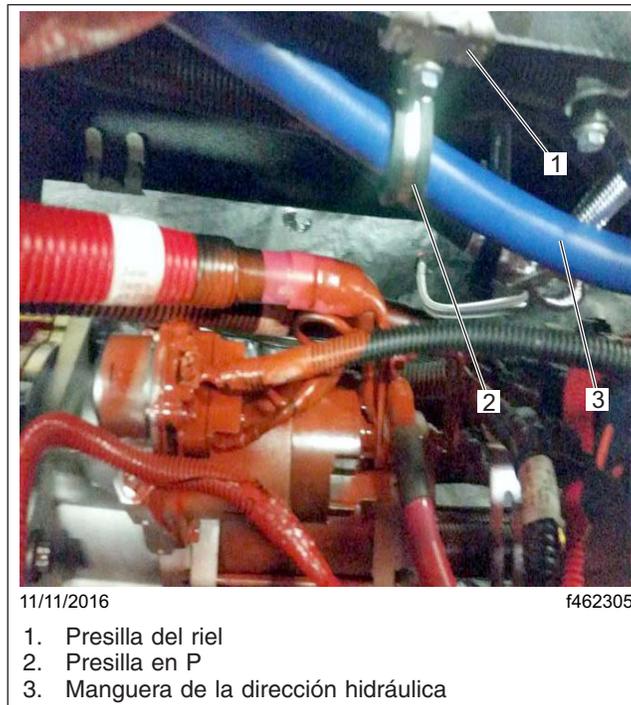
En ciertos chasis de casas rodantes, la manguera de alta presión de la dirección hidráulica puede estar encaminada con una separación inadecuada entre la manguera y un espárrago de energía del motor de arranque. Esto puede causar el roce de la manguera contra el espárrago de energía del motor de arranque, causando potencialmente un arco y, además, puede provocar pérdidas de líquido, cortocircuitos y derretimiento. Los arcos eléctricos en presencia de fugas de líquido de la dirección hidráulica pueden aumentar el riesgo de incendio.

Fig. 1, Manguera de la dirección hidráulica con presilla en P (carrocería retirada para mayor claridad)

- 6.1 Si la manguera de la dirección hidráulica está sujeta con una presilla en P cerca del espárrago del motor de arranque, no es necesario el trabajo. Vea **la Figura 1**. Limpie un espacio en la placa base (Formulario WAR259). Escriba el número del llamado a reparación, FL762, en una etiqueta de terminación roja (Formulario WAR260) y fíjela a la etiqueta base.

1. Instale una presilla del riel en la brida superior del riel del bastidor, inmediatamente arriba del motor de arranque.
2. Utilizando una presilla en P, un perno, una tuerca y una arandela, sujete la manguera de la dirección hidráulica en la presilla del riel. Vea **la Figura 1**. Apriete la tuerca a 72 lbf·in (813 N·cm).
