Avril 2018
FL762AB
NHTSA n° 18V-163
Transport Canada n° 2018-123

Objet : Acheminement du flexible de la direction assistée sur les autocaravanes FCCC

Modèles concernés : certains châssis Freightliner Custom Chassis de la gamme X équipés de moteurs Cummins ISL, construits entre le 21 janvier 2010 et le 22 décembre 2015.

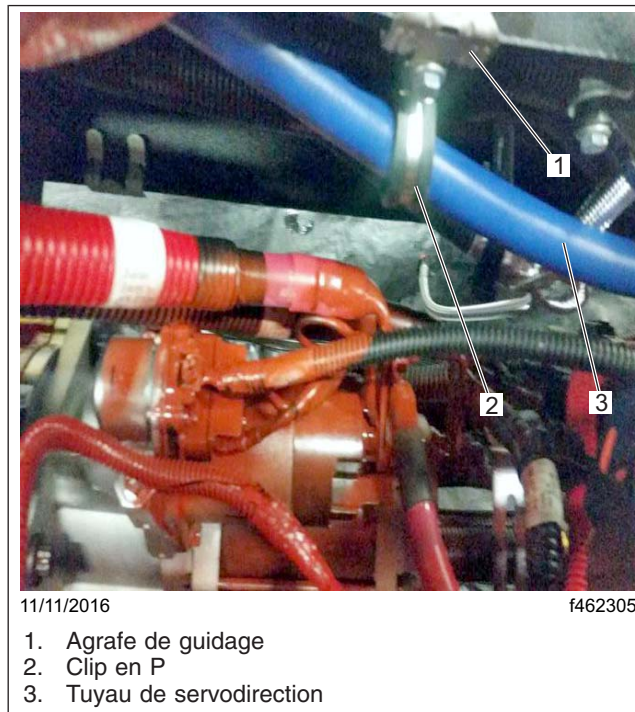
Sur certains châssis d'autocaravanes, le tuyau flexible haute pression de la direction assistée a été acheminé avec un dégagement inadéquat entre le flexible et une borne d'alimentation électrique sur le moteur du démarreur. Cela pourrait entraîner un frottement entre le tuyau flexible et la borne d'alimentation électrique sur le démarreur, pouvant provoquer la création d'un arc électrique et, de plus, une perte de liquide, un court-circuit ou la fonte du flexible. La création d'un arc électrique en présence d'une fuite de liquide de direction assistée peut augmenter le risque d'incendie.

Fig. 1, Tuyau de servodirection avec clip en P (corps retiré pour plus de clarté sur l'illustration)

- 6.1 Si le flexible hydraulique de la direction assistée est maintenu en place par un clip en P à proximité du goujon de démarreur, aucune intervention n'est nécessaire. Reportez-vous à la [figure 1](#). Nettoyez un emplacement sur l'étiquette de base (formulaire WAR259). Écrivez le numéro de rappel FL762 sur un autocollant de parachèvement (formulaire WAR260) et apposez-le sur l'étiquette de base.

1. Installez une agrafe de guidage sur le rebord supérieur du longeron du châssis, juste au-dessus du démarreur.
2. A l'aide d'un clip en P, un boulon, un écrou et une rondelle, fixez le tuyau flexible de la direction assistée sur l'agrafe de guidage. Reportez-vous à la [figure 1](#). Serrez l'écrou à 813 N·cm (72 lbf·po).
