Diciembre de 2018
FL766A-C
NHTSA #18V-191
Transport Canada #18-190
SEGUNDA NOTIFICACIÓN REVISADA

Tema: Espárrago del cable de potencia de Western Star

Modelos afectados: Vehículos específicos Western Star modelo 4700, 4900, 5700 y 6900 fabricados del lunes, 12 de septiembre de 2016 al martes, 6 de febrero de 2018.

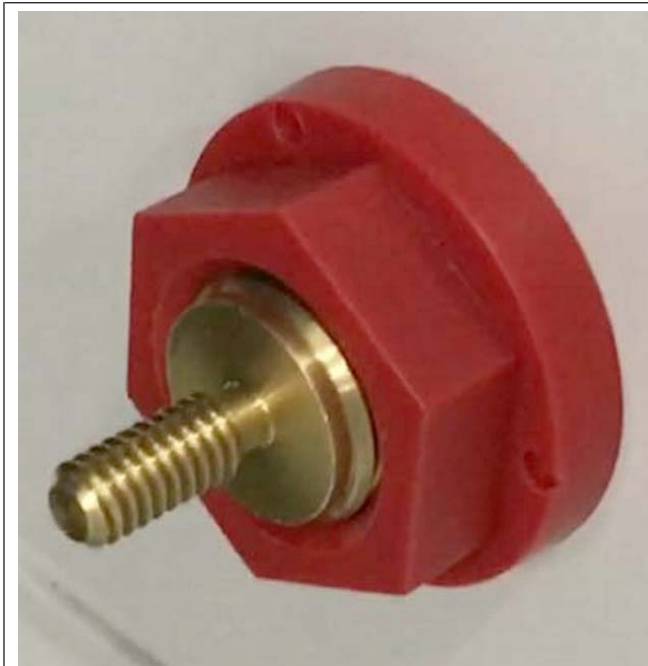
A. Instalación correcta

Si al menos una rosca sobresale de la tuerca de plástico, la instalación es **CORRECTA** y la reparación está completa. Proceda con el siguiente paso.

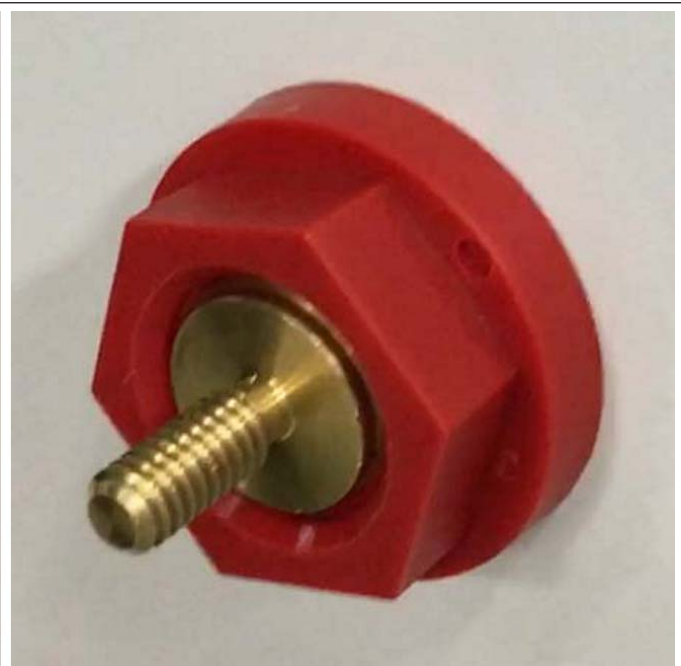
B. Instalación incorrecta

En algunos vehículos, el espárrago del cable de potencia del mamparo pasante con un sello de junta adjunto puede no sobresalir adecuadamente a través del mamparo. Si no se instala correctamente, el espárrago del cable de potencia puede entrar en contacto con el mamparo, lo que puede provocar un arco potencial, que puede aumentar el riesgo de incendio.

Si al menos una rosca **NO** sobresale de la tuerca de plástico, la instalación es **INCORRECTA**. Continúe con "Reemplazo del espárrago del cable de potencia"

6. Desconecte los cables de los terminales en el exterior de la pared frontal.
7. Retire las tuercas de plástico y los espárragos.
8. Retire los espárragos del cable de potencia antiguos y sustitúyalos por los nuevos espárragos del cable de potencia.

9. Asiente completamente cada espárrago en el orificio cuadrado.
10. Apriete las tuercas de plástico de 60 a 84 lbf-in (680 a 950 N-cm). Asegúrese de que al menos una rosca esté expuesta por encima de la tuerca de plástico.
