Décembre 2018
FL766A-C
NHTSA n° 18V-191
Transport Canada n° 18-190
DEUXIÈME AVIS RÉVISÉ

Objet : Goujons de câble d'alimentation sur les véhicules Western Star

Modèles concernés : Certains véhicules Western Star modèles 4700, 4900, 5700 et 6900 construits entre le 12 septembre 2016 et le 6 février 2018.

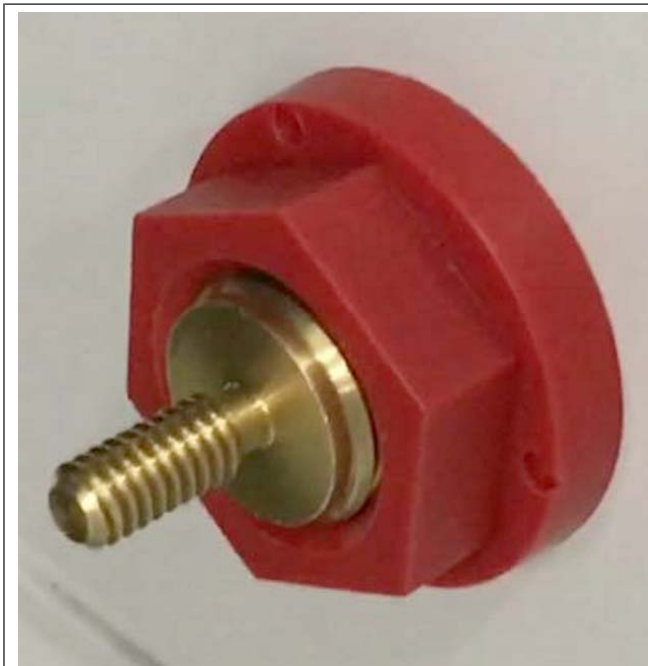
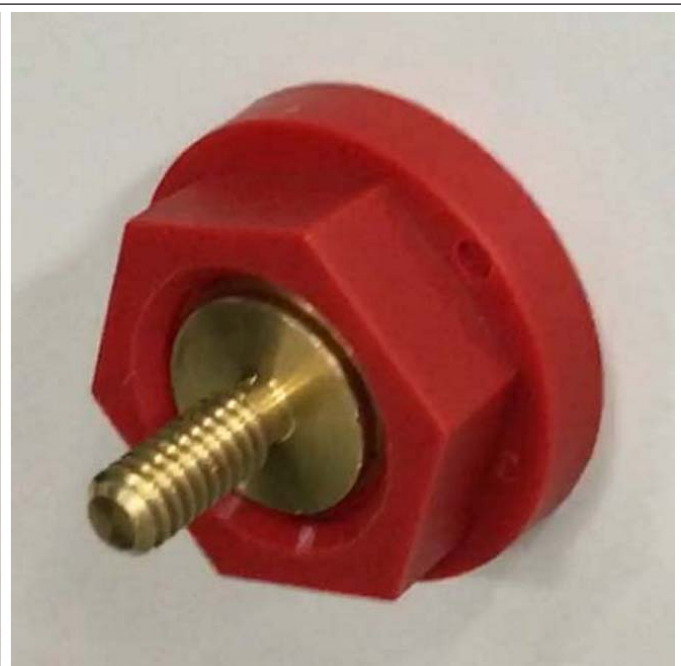
Fig. 3, Inspection de l'installation

Si **AUCUN** ne dépasse de l'écrou en plastique, l'installation est **INCORRECTE**. Passez à l'étape « Remplacement du goujon de câble d'alimentation ».

Si au moins un filet dépasse de l'écrou en plastique, l'installation est **CORRECTE** et le rappel est terminé. Passez à l'étape suivante.

A. Installation correcte

B. Installation incorrecte

6. Débranchez les câbles des bornes situées à l'extérieur de la partie avant de la caisse.
7. Retirez les écrous en plastiques et les goujons.
8. Retirez les anciens goujons du câble d'alimentation et remplacez-les par des goujons de câble d'alimentation neufs.

9. Insérez complètement chaque goujon dans son trou carré.
10. Serrez les écrous en plastique à un couple de 680 à 950 N-cm (60 à 84 lbf-po). Assurez-vous qu'au moins un filet dépasse de l'écrou en plastique.
