Septiembre de 2018
FL768AB
NHTSA #18V-250 Autobuses escolares
#18V-378 Excepto autobuses escolares
Transport Canada #18-197

Tema: Interferencia del cable de la batería con el chasis del autobús FCCC

Modelos afectados: Chasis para autobuses escolares Freightliner Custom Chassis B2 (Thomas Built Buses Saf-T-Liner C2) y chasis para autobuses de enlace S2C fabricados del 10 de marzo de 2017 al 6 de marzo de 2018.

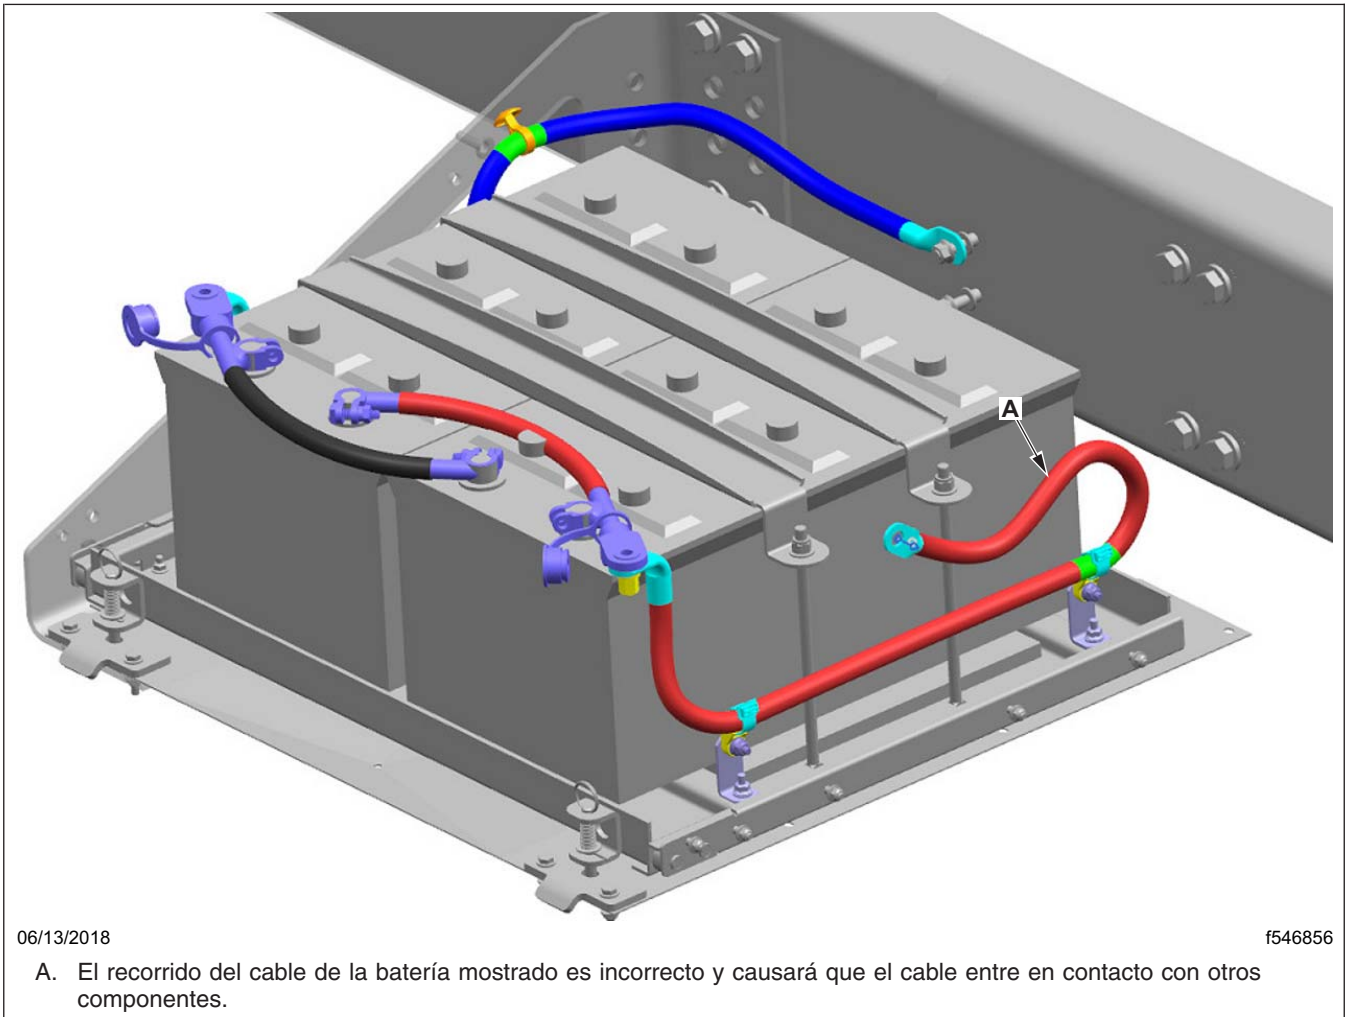
En ciertos vehículos, un cable de energía de batería puede estar encaminado con separación inadecuada entre el cable y un soporte de anclaje de la batería. Esta separación reducida puede causar que el cable roce contra el soporte de anclaje, dañando potencialmente el cable y produciendo arcos, que pueden aumentar el riesgo de incendio.

2. Estacione el vehículo en una superficie nivelada, apague el motor y accione el freno de mano. Bloquee las ruedas.
3. Inspeccione el cable de la batería para verificar que la orientación sea correcta. Debe existir un mínimo de ½ pulgada (13 mm) entre el cable y el soporte de anclaje de la batería y el perno prisionero cuando se desliza la bandeja de la batería hacia adentro y afuera. **La Figura 1** muestra una instalación incorrecta del cable de la batería **La Figura 2** muestra la instalación correcta del cable de la batería

Fig. 1, Instalación incorrecta del cable de batería

- 3.1 Si el cable de la batería está instalado correctamente, no se necesita más trabajo. Vaya al paso 7.
- 3.2 Si el cable de la batería no está instalado correctamente, inspecciónelo para detectar si tiene daños. Es posible que el conducto que cubre el cable de la batería esté dañado pero que los cables de la batería propiamente dichos no lo estén. Los daños de los cables de la batería podrían incluir, entre otros, un corte en el cable de la batería o el aislamiento del cable visible. Si el **cable de la batería** está dañado, vaya a 'Reemplazo del cable de la batería'. Si el cable no está dañado, pero requiere una orientación correcta, vaya al paso siguiente.
