Julio de 2018  
FL771AB  
NHTSA #18V-300  
Transport Canada #2018-245

## **Tema: Sujetadores del airbag del volante del Freightliner Cascadia**

**Modelos afectados: Vehículos Cascadia específicos fabricados  
del 19 de diciembre de 2017 al 12 de abril de 2018 equipados  
con un airbag del volante opcional.**

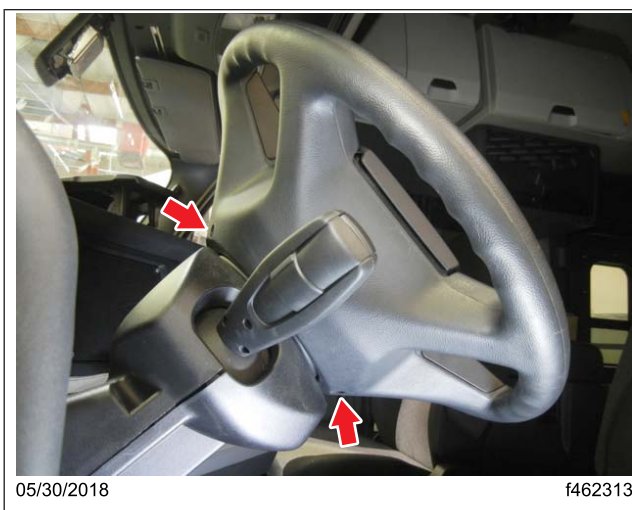
Fig. 1, Posiciones de los tornillos de retención del airbag con el volante girado 90 grados

4. Apriete los dos tornillos de retención del airbag a un par de 44 a 53 lbf·in (500 a 600 N·cm).
  - **FL771A:** Si faltan uno o ambos tornillos de retención del airbag, reemplácelos. Vea la [Tabla 1](#) para consultar el número de piezas.
  - **FL771B:** Si faltan uno o ambos tornillos de retención del airbag, reemplace el volante. Esto es muy poco probable. Envíe una solicitud de pre-aprobación para el reemplazo del volante.
5. Limpie un espacio en la placa base (Formulario WAR259). Escriba el número de campaña, FL771, en una etiqueta de terminación roja sin usar (Formulario WAR260) para indicar que se terminó el trabajo y fíjela a la etiqueta base.
