Noviembre de 2018
FL773A
NHTSA #18V-351
Transport Canada #18-283

Tema: Mangueras de freno Lowmax

Modelos afectados: Vehículos Western Star modelo 4900 específicos fabricados del 23 de febrero de 2011 al 05 de junio de 2018 con frenos delanteros de disco de aire.

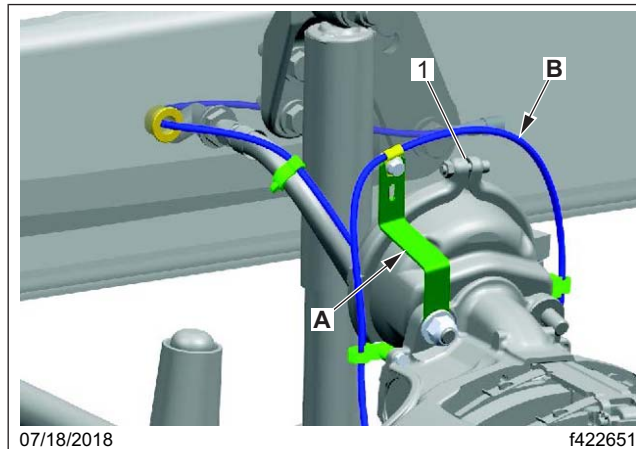
Fig. 1, Instalación de la abrazadera nueva

- A. El soporte debe instalarse de modo que no haga contacto con la abrazadera de banda de la cámara de freno.
- B. Deje 1 a 2 pulgadas (25 a 51 mm) de holgura en el cable del sistema antibloqueo de frenos (ABS) para asegurarse de que no haga contacto con la abrazadera de banda de la cámara de freno.
- 1. Abrazadera de banda de la cámara de freno

3. Drene el aire del sistema de aire.
4. Desconecte la manguera de freno del conector del mamparo del lado del chasis de la manguera de freno.
5. Desconecte la manguera de freno del acoplamiento de 90 grados del lado de la cámara de freno de la manguera de freno.
6. Retire la tuerca de la cámara de freno del lado de la manguera de freno de la cámara y deseche la tuerca.
7. Usando una tuerca nueva, instale el soporte nuevo. Asegúrese de que el soporte no haga contacto con la abrazadera de banda de la cámara de freno. Vea la **Figura 1**. Ajuste la tuerca a un par de apriete de 125 a 140 lbf·ft (169 a 190 N·m).

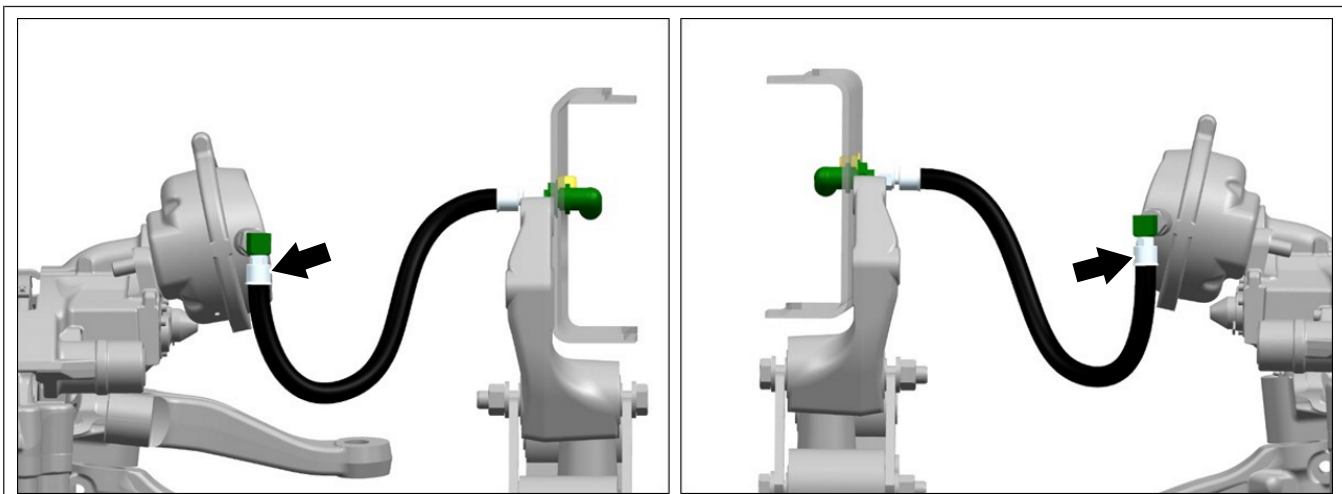
Fig. 2, Acoplamiento de 90 grados, orientado en forma recta hacia abajo

A. Vista anterior a lo largo del larguero izquierdo del chasis.

B. Vista anterior a lo largo del larguero derecho del chasis.

- 8. Gire el acoplamiento de modo que quede orientado en forma recta hacia abajo como se muestra en la **Figura 2**.
- 9. Inspeccione la manguera de freno en busca de daños y reemplácela si es necesario. Los daños pueden incluir rozadura, cortes u orificios.
- 10. Instale la manguera de freno en el acoplamiento de 90 grados como se muestra en la **Figura 2**.
