Août 2018
FL781A
NHTSA n° 18V-487
Transport Canada n° 18-386

Objet : arbres de direction des véhicules Business Class M2

**Modèles concernés : certains véhicules Freightliner Cascadia
Business Class M2 construits entre le 1er décembre 2017 et le
30 mai 2018, à l'usine de montage de Santiago, au Mexique.**

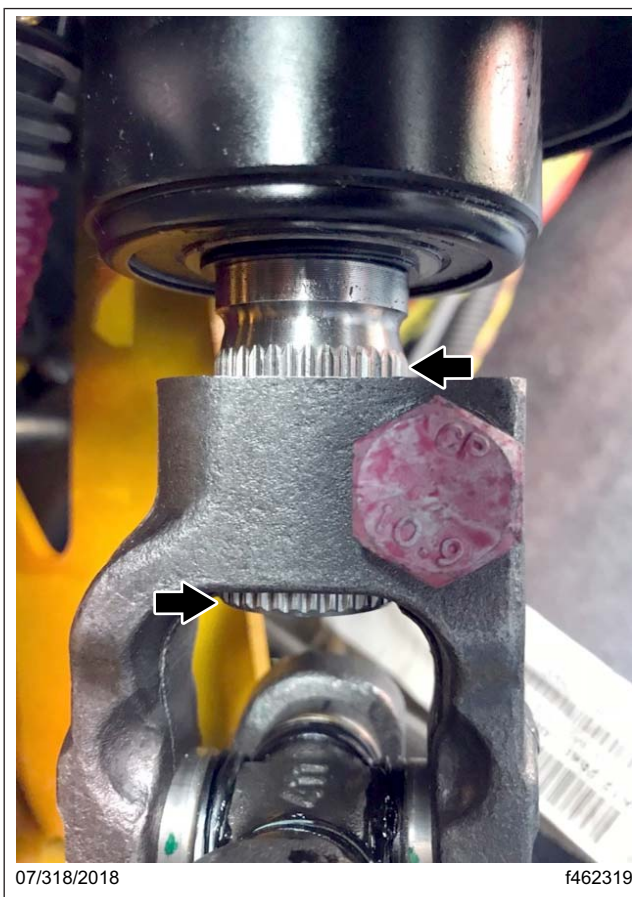
Fig. 1, Cannelures de l'arbre de direction

4. Examinez les cannelures de l'arbre de direction boulonné, comme illustré à la [figure 1](#). Si les cannelures sont visibles sur les deux côtés du raccordement, passez à l'étape 6. Si les cannelures ne sont pas visibles sur les deux côtés du raccordement, retirez l'écrou et le boulon, puis mettez-les au rebut. Passez à l'étape 5.

5. Placez l'arbre de manière à aligner le trou avec la gorge de l'arbre, puis installez un nouveau boulon et un nouvel écrou.
6. Utilisez une clé dynamométrique étalonnée et une contre-clé sur la tête du boulon. Réglez la clé dynamométrique sur 45 N·m (33 lbf·pi), puis serrez du côté de l'écrou.
7. Appliquez de la pâte de joint à l'écrou.
8. Nettoyez un emplacement sur l'étiquette de base (formulaire WAR259), écrivez le numéro de rappel FL781 sur un autocollant de parachèvement (formulaire WAR260), puis apposez-le sur l'étiquette de base, pour indiquer que la réparation a été effectuée.
