Marzo de 2019
FL782A-R
NHTSA #18V-503
Transport Canada #18-395
NOTIFICACIÓN REVISADA

Tema: Barras de acoplamiento del eje de dirección Detroit

Modelos afectados: Vehículos Freightliner 114SD específicos, vehículos Business Class M2, Cascadia y Coronado, y vehículos Western Star 4900 fabricados del viernes, 1 de julio de 2011 al jueves, 30 de enero de 2014.

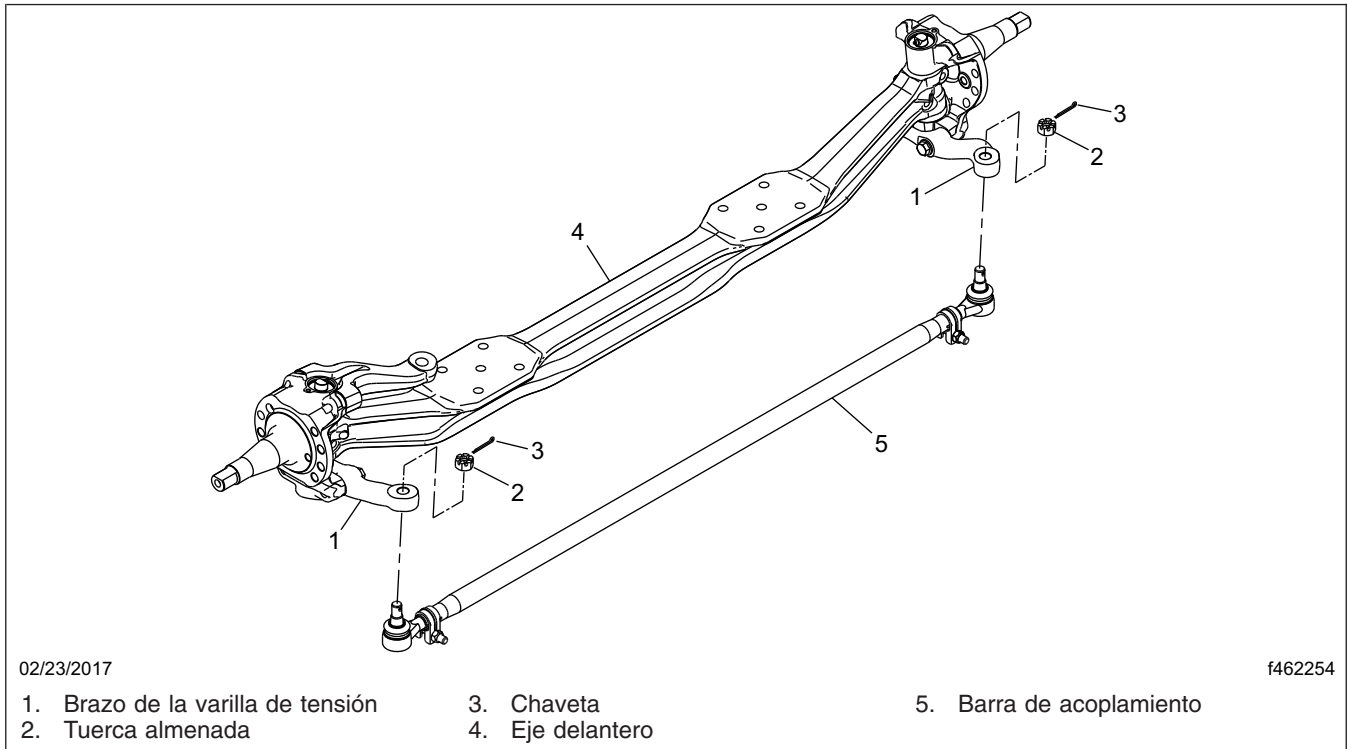
Fig. 1, Conjunto de barra de acoplamiento

Ciertos vehículos fabricados con ejes delanteros Detroit y frenos Meritor pueden generar vibraciones transitorias en los frenos que podrían provocar una falla por fatiga de la barra de acoplamiento. La falla de la barra de acoplamiento podría tener como resultado la pérdida del control del vehículo, lo que podría aumentar el riesgo de un choque.

6. Retire el ensamble del freno. Consulte la sección correspondiente en **Grupo 42** en el manual de taller del vehículo.
7. Desconecte la barra de acoplamiento del brazo de la barra de acoplamiento; vea la **Figura 1**. Retire la barra de acoplamiento del vehículo y descártela.

8. Conecte una nueva barra de acoplamiento a los brazos de la barra de acoplamiento. Apriete la tuerca ranurada de 120 a 170 lbf-pie (163 a 230 N·m) más un máximo de un sexto de giro para alinear una ranura en la tuerca ranurada con el orificio del pasador de aletas en el espárrago de la barra de acoplamiento. Inserte el pasador de aletas y doble las lengüetas para asegurarlo.
