Novembre 2018
FL791A
NHTSA n° 18V-646
Transport Canada n° 18-518

Objet : Arbre de direction Freightliner

Modèles concernés : certains véhicules des modèles Freightliner 108SD, 114SD et Business Class M2 construits entre le 1er décembre 2017 et le 30 mai 2018 à l'usine de montage de Mt Holly, en Caroline du Nord, ou à Santiago, au Mexique.

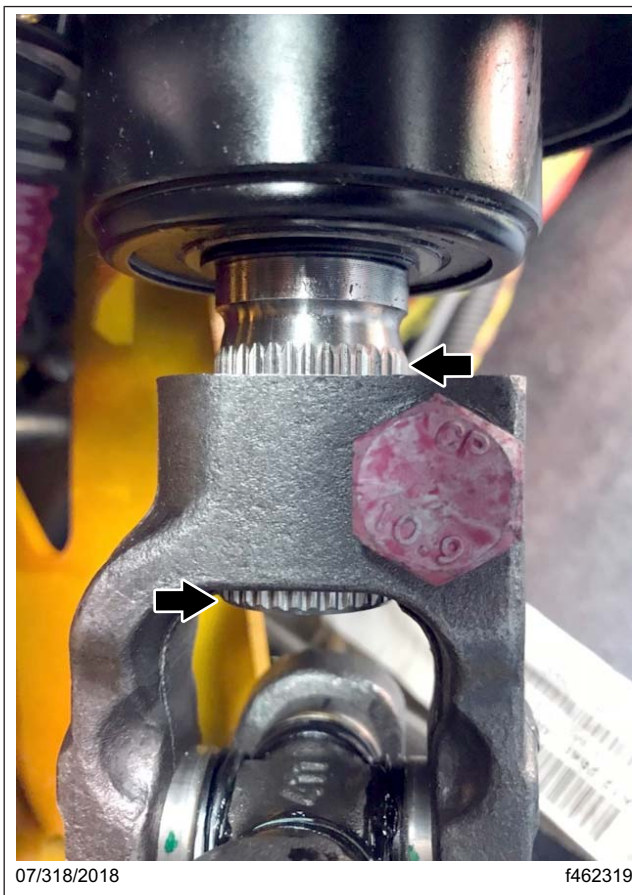
Fig. 1, Cannelures de l'arbre de direction

1. Vérifiez si l'étiquette de base (Formulaire WAR259) comporte un autocollant de parachèvement pour FL791 (Formulaire WAR260), ce qui indiquerait que le travail a été terminé. L'étiquette de base se trouve généralement sur la portière côté passager, à environ 30 cm (12 pouces) en dessous du loquet de la portière. Si un autocollant de parachèvement est présent, aucun travail n'est requis. Si aucun autocollant de parachèvement n'est présent, passez à l'étape suivante.
2. Stationnez le véhicule, coupez le moteur et engagez le frein de stationnement. Calez les roues.
3. Localisez l'axe de direction à l'intérieur de la cabine.
4. Examinez les cannelures du raccordement boulonné de l'arbre de direction, comme illustré sur la **figure 1**.

Si les cannelures sont exposées sur les deux côtés du raccordement, passez à l'étape 6. **AUCUNE pièce de remplacement** n'est nécessaire.

Si les cannelures ne sont pas exposées sur les deux côtés du raccordement, retirez l'écrou et la vis et mettez-les au rebut. Passez à l'étape 5.

5. Positionnez l'arbre de manière à aligner le trou avec la rainure dans l'arbre, puis installez un nouveau boulon et un nouvel écrou.
6. Utilisez une clé dynamométrique calibrée et une clé à molette sur la tête du boulon. Réglez la clé dynamométrique à 45 N·m (33 lbf·pi), puis serrez du côté de l'écrou.
7. Appliquez de la pâte de joint Torque Seal sur l'écrou.
8. Nettoyez un emplacement sur l'étiquette de base (formulaire WAR259), écrivez le numéro de rappel FL791 sur un autocollant de parachèvement rouge vierge (formulaire WAR260), puis apposez-le sur l'étiquette de base pour indiquer l'achèvement du travail.
