Noviembre de 2018
FL793A
NHTSA #18V-677

Tema: Medidores de aire del chasis FCCC MC

**Modelos afectados: Chasis especial de modelos específicos
Freightliner MC chasis fabricados del 30 de agosto de 2016 al
9 de abril de 2018.**

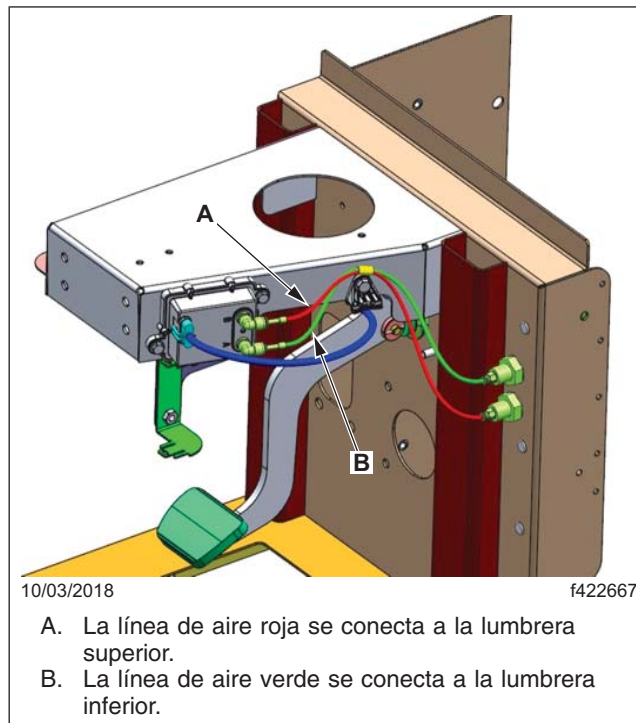
Fig. 1, Tubería de la línea de aire correcta

- 3.1 Si la línea de aire roja se encuentra conectada a la lumbrera superior, tal como se muestra en **la Figura 1**, no se necesita más trabajo.
 - 3.2 Si la línea de aire verde está conectada a la lumbrera superior, las líneas de aire están instaladas incorrectamente. Desconecte las líneas de aire y conéctelas a las lumbreras correctas tal como se muestra en **la Figura 1**.
