Septiembre de 2019  
FL795A  
NHTSA #18V-697

## Tema: Espárragos del cable de tierra del chasis de FCCC MT

**Modelos afectados: Chasis MT específico para Freightliner Custom, fabricados del viernes, 29 de septiembre de 2017 al jueves, 14 de junio de 2018.**

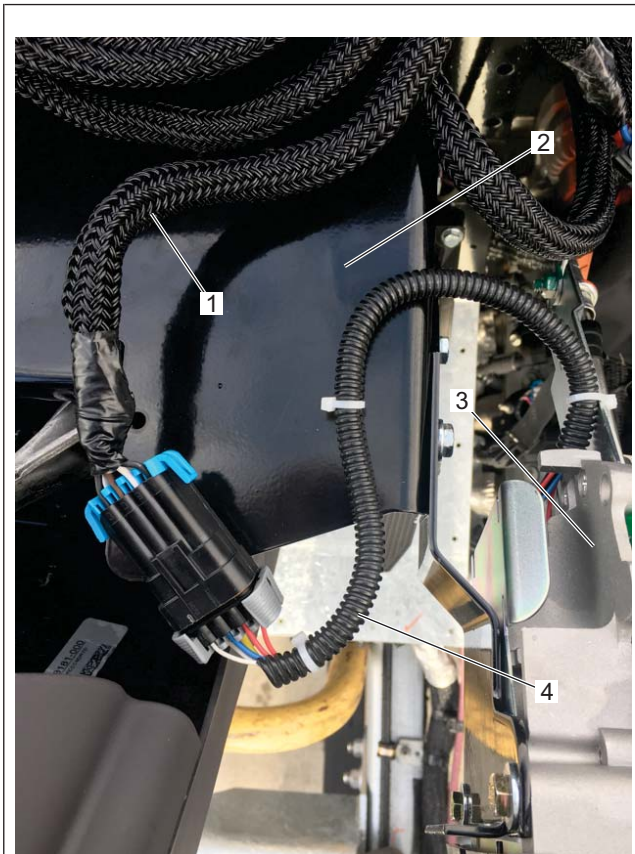
**Fig. 1, Cableado de la palanca de cambios de la transmisión**

7. Apague los faros.
8. Desconecte el cable negativo de la batería.
9. Retire la cubierta del motor.
10. Inspeccione el cableado que va a la palanca de cambios de transmisión para ver si hay señales de derretimiento. Esto se puede hacer mirando hacia arriba entre la estación del operador y la palanca de cambios de la transmisión. Vea la **Figura 1**.

11. Si no hay luz de fondo en ninguno de los componentes del tablero, siga los procedimientos normales de solución de problemas para reparar el problema. Si hay luz de fondo en todo, excepto en la palanca de cambios de la transmisión, o si se encuentran daños en el arnés, repare el cableado dañado. Si el cableado del lado de la palanca de cambios de la transmisión está dañado, reemplace el conjunto de la palanca de cambios de la transmisión.

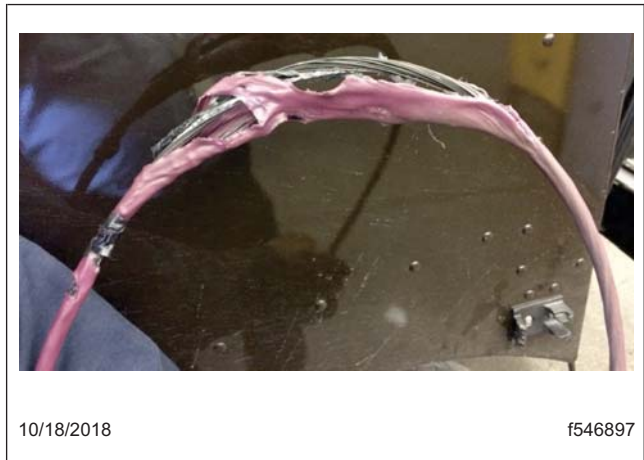
12. Inspeccione toda la longitud del cable de la palanca de cambios de la transmisión en busca de señales de derretimiento o daños por calor. Vea la **Figura 2**, **Figura 3** y **Figura 4**.

**Fig. 2, Cable derretido de la palanca de cambios de la transmisión**

13. Si la palanca de cambios de la transmisión está apretada o tiene daños por calor, reemplace el cable.
14. Usando dos llaves, sostenga el espárrago de tierra y quite la contratuerca que retiene el cable de tierra del motor. Descarte la tuerca y las arandelas. Vea la **Figura 5**.

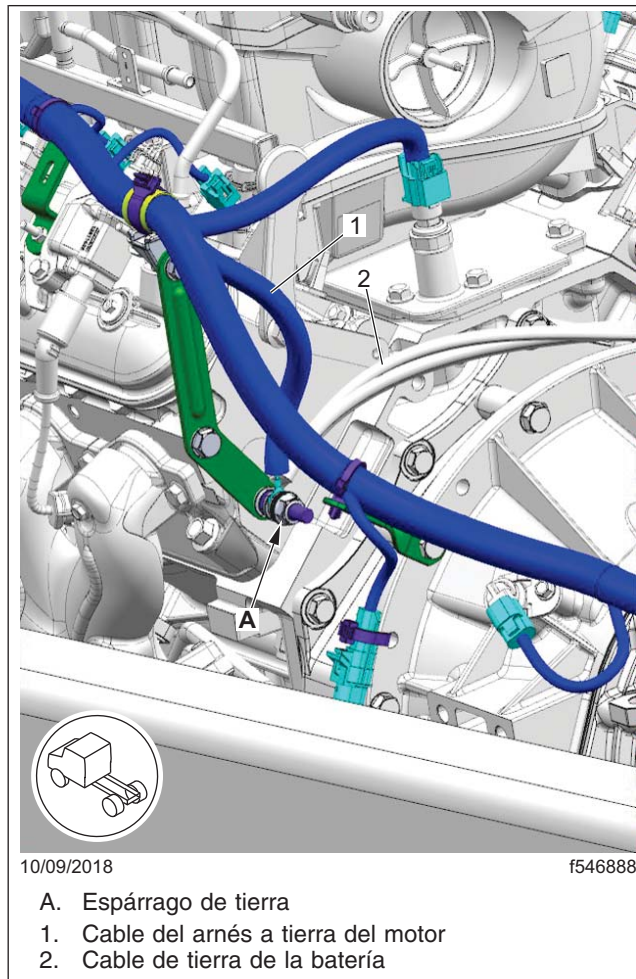
**Fig. 5, Espárrago del cable de tierra**

En ciertos vehículos, es posible que el espárrago de tierra del motor no esté debidamente apretado. Una conexión a tierra inadecuada del espárrago de tierra del motor podría sobrecargar ciertos cables. La sobrecarga de los cables eléctricos puede llevar al derretimiento y podría aumentar el riesgo de incendio.

15. Apriete el perno a un par de 37 lbf-ft (50 N·m).
16. Retire el hardware que retiene las abrazaderas del cable de la batería y colóquelo a un lado, luego deseche las abrazaderas del cable de la batería (de color verde). Corte las bandas de sujeción del cable de tierra de la batería del motor.
17. Retire la contratuerca del espárrago soldado del riel del bastidor que retiene el cable de tierra de la batería del motor y colóquelo a un lado. Retire y deseche el cable de tierra de la batería del motor.
