Noviembre de 2018
FL796A-F
NHTSA #18V-699
Transport Canada #2018-551

Tema: Sujetadores del volante

Modelos afectados: Determinados vehículos Freightliner Cascadia y Western Star 5700 fabricados del 31 de julio de 2018 al 2 de agosto de 2018.

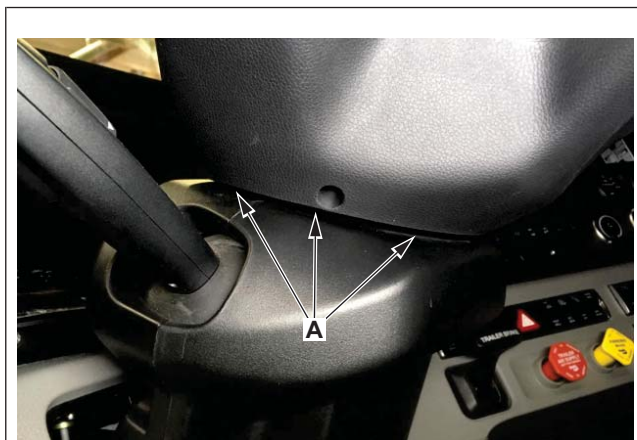
Fig. 1, Volante completamente asentado

A. Cuando el volante está completamente asentado, su parte inferior se solapa sobre la cubierta de la columna.

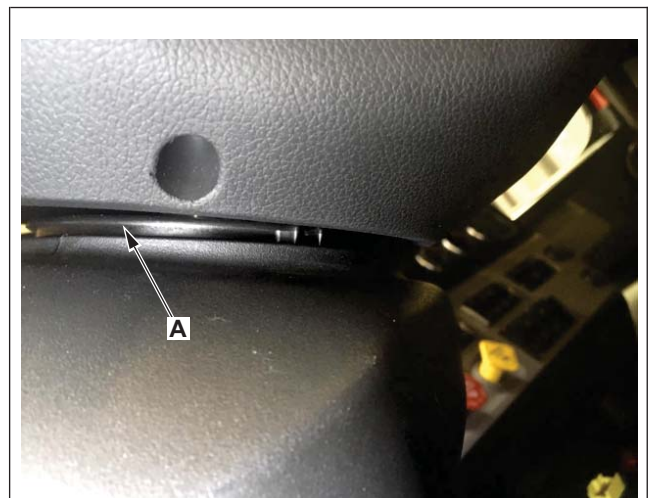
Fig. 2, Volante que no está completamente asentado

A. Cuando el volante no se encuentra completamente asentado, se genera una separación entre la parte inferior del volante y la cubierta de la columna.

Si el volante no se encuentra completamente asentado (existe una separación excesiva), y/o si el sujetador del volante no se puede apretar correctamente, continúe con el paso 6.

6. Desconecte la batería.
7. Destrabe el arnés del resorte espiral del volante.
8. Retire el tornillo del volante y luego retire el volante.
9. Inspeccione las estrías de la columna de dirección. No debería haber desgaste ni daños en las estrías. Vea [la Figura4](#) y [la la Figura5](#).

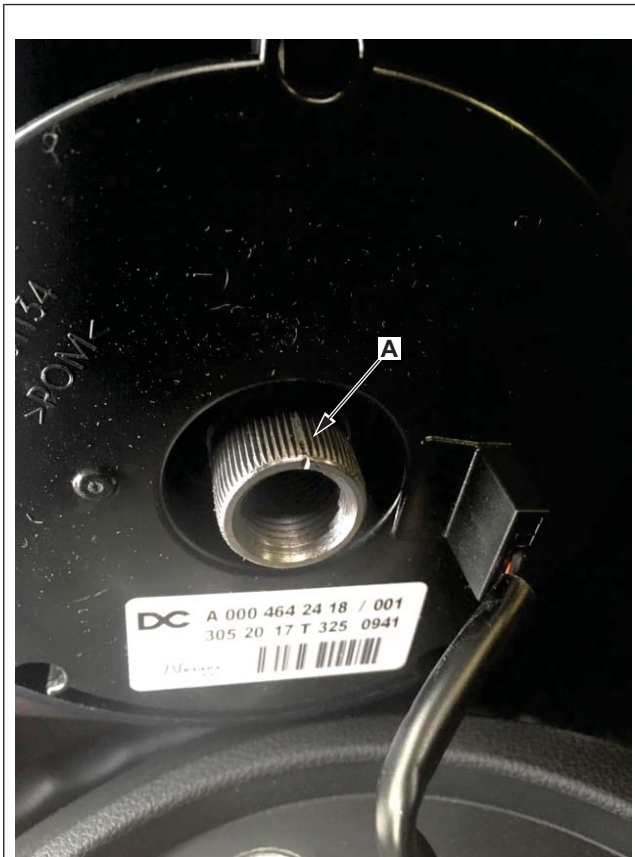
Fig. 4, Estrías de la columna de dirección dañadas

A. Las estrías están dañadas y desgastadas.
