Novembre 2018  
FL796A-F  
NHTSA n° 18V-699  
Transport Canada n° 2018-551

## Objet : Pièces de fixation du volant de direction

**Modèles concernés : Certains véhicules Freightliner Cascadia et Western Star 5700 construits entre le 31 juillet 2018 et le 2 août 2018.**

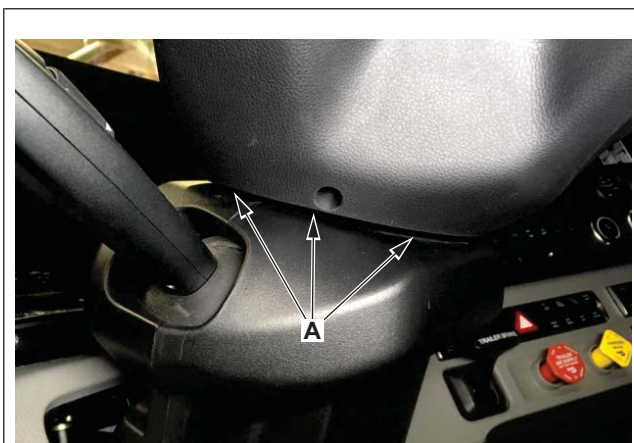
**Fig. 1, Volant de direction bien en place**

A. Lorsque le volant de direction est bien en place, le bord inférieur du volant de direction chevauche le cache supérieur de la colonne de direction.

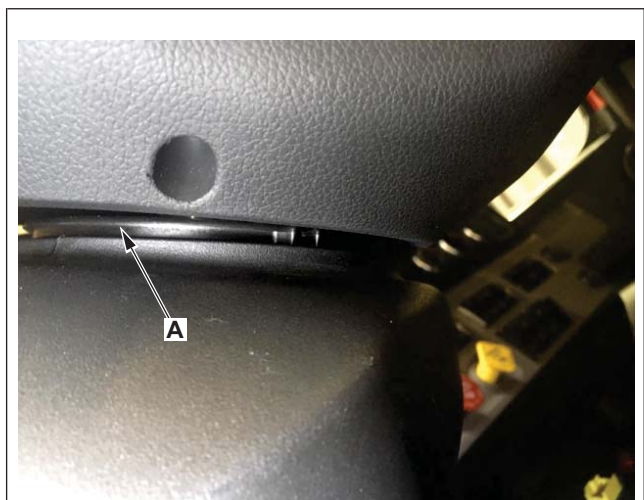
**Fig. 2, Volant de direction qui n'est pas bien en place**

A. Lorsque le volant de direction n'est pas bien en place, il existe un espace entre le bord inférieur du volant de direction et le cache supérieur de la colonne de direction.

Si le volant de direction n'est pas bien en place (il existe un espace excessif), et/ou si les pièces de fixation ne peuvent pas être serrées au couple spécifié, passez à l'étape 6.
6. Débranchez les batteries.
7. Détachez les faisceaux de câblage du ressort en spirale du volant de direction.
8. Retirez la vis du volant de direction, puis déposez le volant de direction.
9. Examinez les cannelures de la colonne de direction. Il ne doit y avoir aucune trace d'usure ou de dommages sur les cannelures. Reportez-vous à la [figure4](#) et la [figure5](#).
