Julio de 2019
FL806AB
NHTSA #19V-066
Transport Canada #19-054
NOTIFICACIÓN REVISADA

Tema: Bolsas de aire del volante del Freightliner Cascadia

Modelos afectados: Vehículos Freightliner Cascadia específicos, fabricados entre el jueves, 03 de agosto de 2017 y el miércoles, 30 de enero de 2019.

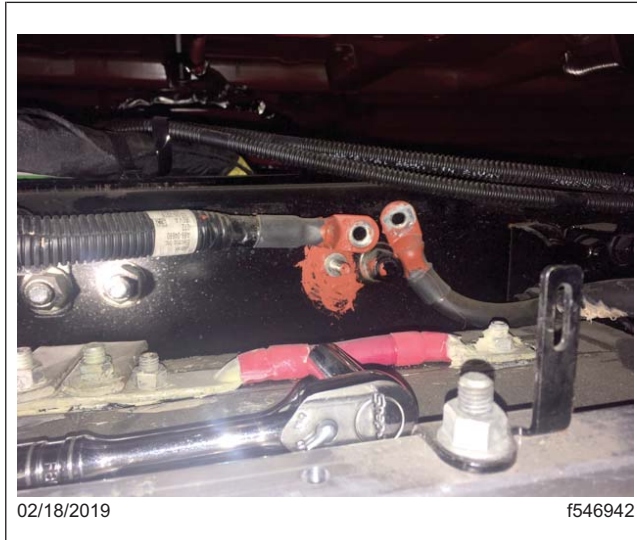
Fig. 1, GNDE Perno prisionero del riel del bastidor

6. Abra el capó.
7. Inspeccione el riel del bastidor del vehículo y los pernos GNDE y GNDP. Vea la [Figura 1](#) y la [Figura 2](#). Use diluyente de laca, según sea necesario, para limpiar cualquier exceso de pintura en las conexiones eléctricas que aparezcan en estas instrucciones.

8. Verifique que los pernos prisioneros de los rieles del bastidor de la conexión a tierra eléctrica (GNDE) y de la conexión a tierra de alimentación (GNDP) estén limpios y apretados correctamente. Desmonte e inspeccione los pernos para ver si hay exceso de rocío en las superficies planas y entre los ojos del anillo. Apriete estos pernos a tierra de los rieles del bastidor 14 lbf·ft (19 N·m). Vuelva a pintar la conexión según sea necesario. Vea la **Figura 9** en la página 12.

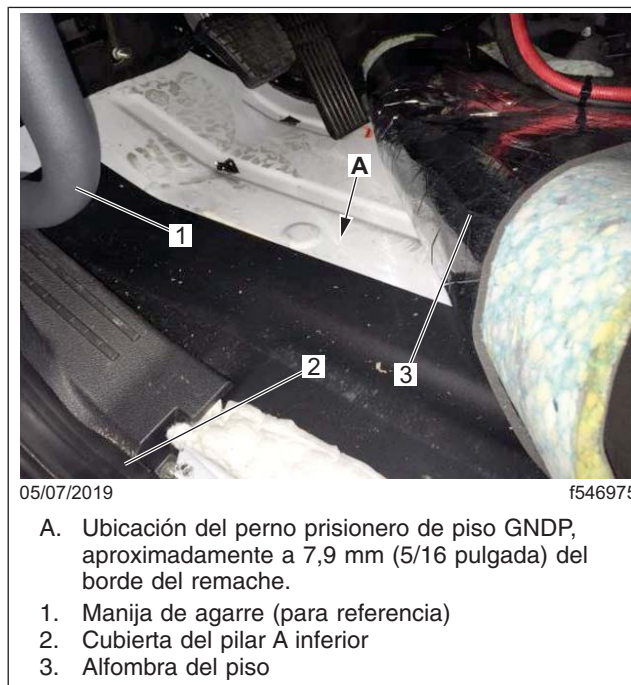
Fig. 4, Ubicación del perno prisionero de piso GNDP

10. Si el perno de piso GNDP se daña o gira en su montaje al retirar la tuerca utilizada para montar el soporte de la línea de A/C en Z de la cabina-dormitorio, el perno prisionero tendrá que ser reemplazado por un perno. Continúe con los siguientes pasos para este procedimiento.

- 10.1 Retire la cubierta del estribo del lado del conductor, la cubierta inferior del pilar A y la cubierta inferior del volante. Vea la **Figura 4**.
- 10.2 Desenrolle hacia atrás la alfombra del piso del lado del conductor lo suficientemente lejos como para acceder al área del piso central por encima del perno prisionero, donde está instalado el perno.
- 10.3 Localice el área del montículo en el piso, directamente encima de la ubicación del perno prisionero GNDP.

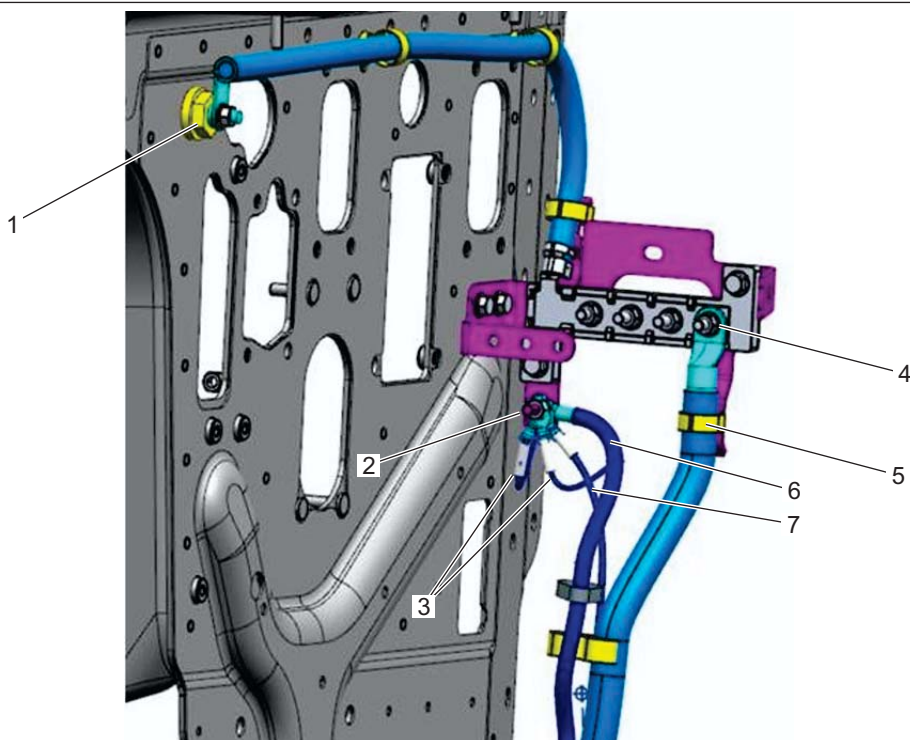
Fig. 6, MGJB y conexiones a tierra de la pared frontal

NOTA: Siempre debe haber CUATRO ojos del anillo unidos al perno no aislado GNDP. **El perno no aislado NO es un camino de retorno a tierra a través del soporte y depende de que el cable de conexión a tierra regrese al bastidor para la conexión a tierra.** Confirme que el cable 2YU GNDP está conectado desde el perno al perno prisionero GNDP del riel del bastidor. El cable del revestimiento de la cabina GNDP es de gran tamaño y más grande que el cable de retorno al bastidor.

11. Inspeccione el perno pasante GNDE en el lado del motor de la pared frontal. Vea la **Figura 6** y la **Figura 8**. Verifique que el perno pasante GNDE en la pared frontal del lado del motor esté limpio y apretado correctamente. Desmonte e inspeccione el perno para ver si hay exceso de rocío en las superficies planas. Apriete el perno a un par de 7 lbf·ft (9,5 N·m). Vuelva a pintar la conexión según sea necesario.

12. Inspeccione el perno no aislado GNDP, ubicado en la parte inferior trasera del soporte MGJB. Vea la **Figura 6**, ref. 2.

Verifique que el perno no aislado GNDP esté limpio, configurado correctamente y apretado correctamente. Desmonte e inspeccione el perno para ver si hay exceso de rocío en las superficies planas y entre los ojos del anillo. Verifique que haya exactamente cuatro (4) circuitos en los ojos del anillo que se conectan al perno no aislado GNDP en cada vehículo. Si se encuentran más o menos en este perno prisionero, combine este paso de inspección con el siguiente para GNDE MGJB, separe y agrupe los cables hasta que se confirmen cuatro conexiones GNDP. Ventile estos ojos de anillo GNDP correctamente en el perno no aislado y luego apriete el perno a 14 lbf·ft (18 N·m). Vuelva a pintar la conexión según sea necesario.

13. Inspeccione los terminales de anillo GNDE en los pernos prisioneros aislados del bloque de conexión a tierra principal (MGJB). Vea la **Figura 6**, ref. 4. Verifique que las conexiones GNDE al MGJB estén limpias, configuradas correctamente y apretadas correctamente.
