Avril 2019
FL807A-E
NHTSA n° 19V-093
Transport Canada n° 2019-066

Objet : Barres de liaison d'essieu relevable de 5 pouces Hendrickson

Modèles concernés : certains véhicules Freightliner Cascadia construits entre le 30 avril 2012 et le 26 mai 2015, équipés de biellettes de direction Hendrickson de 5 pouces pour essieu abaissé, de garnitures de frein et de plaques de fixation universelle embouties.

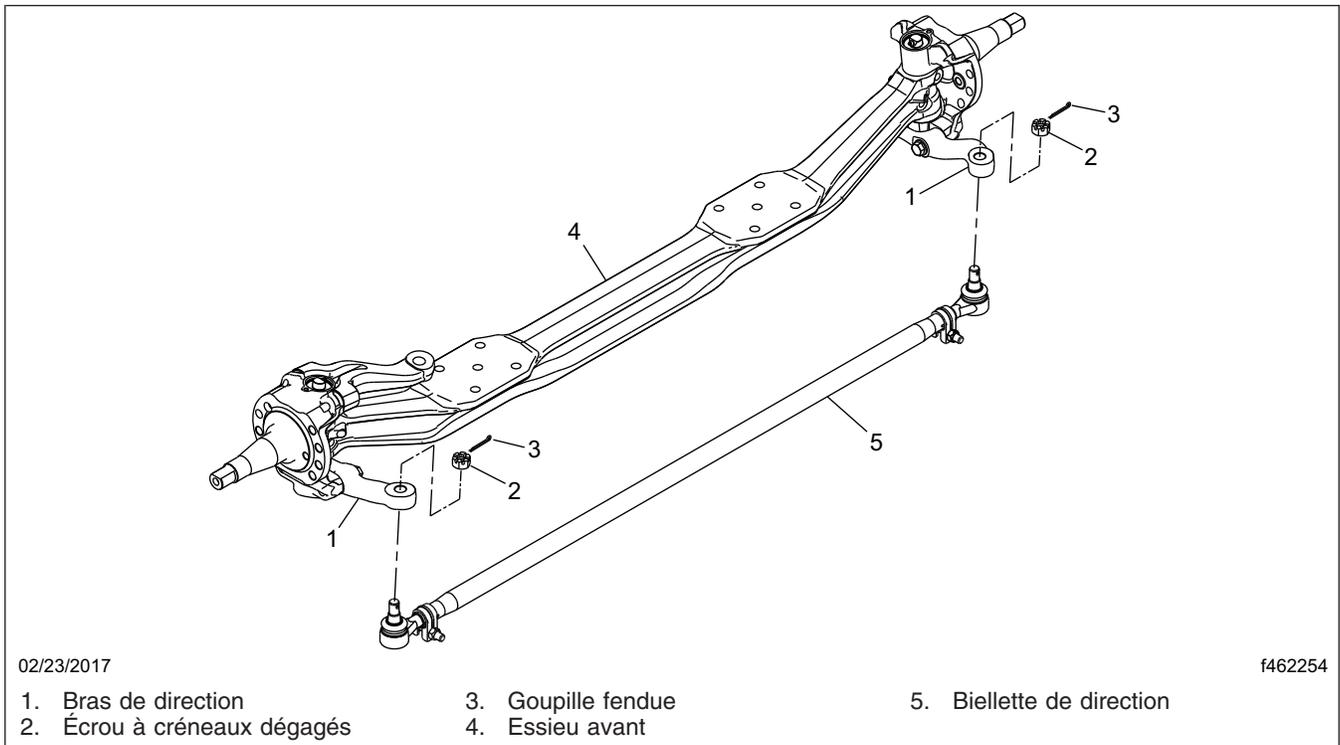
Fig. 1, Ensemble de biellette de direction

Dans certaines circonstances, de fortes vibrations des freins peuvent survenir en raison d'une combinaison spécifique des biellettes de direction Hendrickson de 5 pouces pour essieu abaissé, des garnitures de frein et des plaques de fixation universelle embouties. Ces vibrations peuvent entraîner une durée de vie réduite due à l'usure et à une séparation précoce des barres de liaison d'essieu. La séparation de la biellette de direction peut entraîner une déconnexion entre les roues avant du véhicule et réduire la capacité de direction du véhicule, ce qui peut augmenter le risque d'accident.

6. Déposez l'ensemble du frein. Reportez-vous à la section applicable dans le **groupe 42** du *manuel d'atelier du véhicule (en anglais)*.
7. Séparez la biellette de direction du bras de la biellette de direction. Reportez-vous à la **figure 1**. Retirez la biellette de direction du véhicule, puis mettez-la au rebus.

8. Fixez une nouvelle biellette de direction sur les bras de la biellette de direction. Serrez l'écrou à créneaux dégagés de 163 à 230 N·m (120 à 170 lbf·po) plus un sixième de tour maximum pour aligner une fente de l'écrou à créneaux dégagés sur le trou de la goupille fendue du goujon de la biellette de direction. Insérez la goupille fendue et pliez les languettes pour les fixer solidement.
9. Nettoyez et inspectez toutes les pièces de frein qui seront réutilisées. Reportez-vous à la section applicable dans le **groupe 42** du *manuel d'atelier du véhicule (en anglais)*.
