Abril de 2019
FL807A-E
NHTSA #19V-093
Transport Canada #2019-066

Tema: Barras de acoplamiento del eje con caída de 5 pulgadas

Modelos afectados: Vehículos específicos Freightliner Cascadia fabricados del 30 de abril de 2012 hasta el 26 de mayo de 2015, equipado con barras de acoplamiento del eje con caída de 5 pulgadas, recubrimientos de freno y crucetas estampadas.

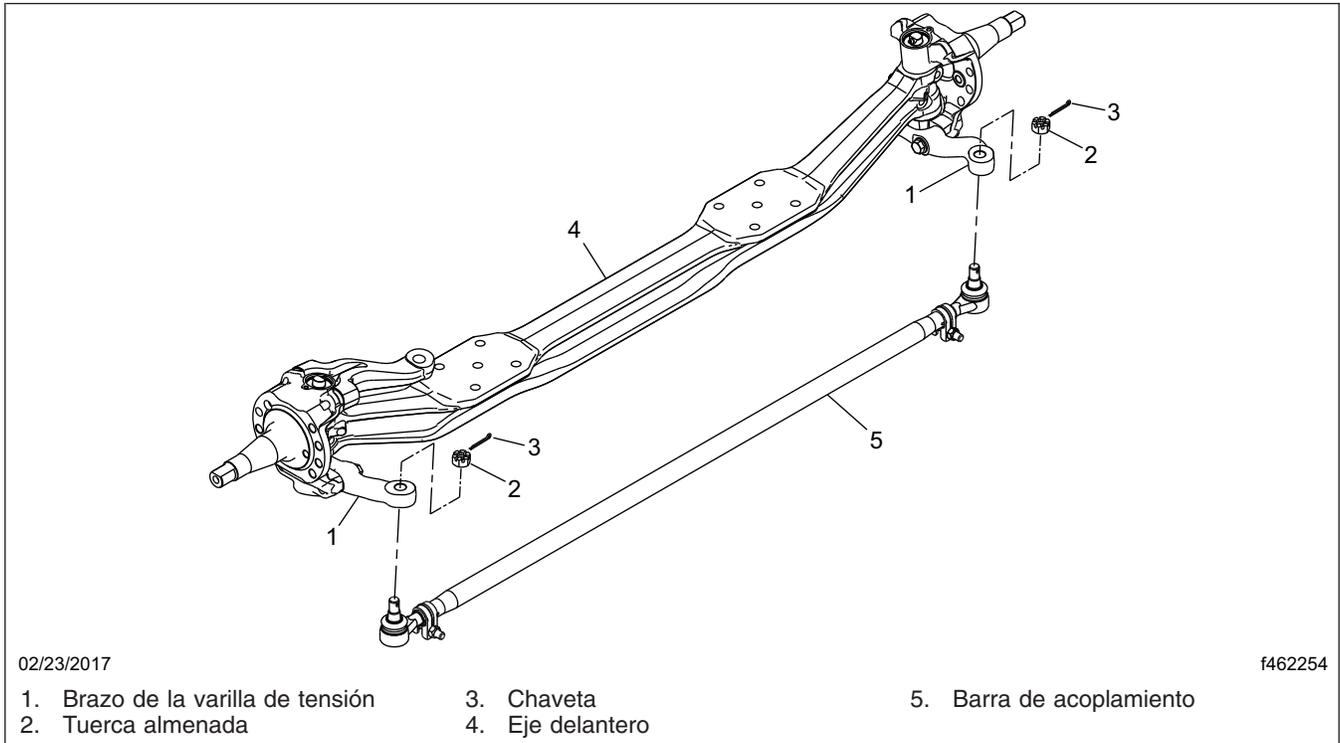
Fig. 1, Conjunto de barra de acoplamiento

6. Retire el ensamble del freno. Consulte la sección correspondiente en **Grupo 42** del *Manual de taller del Cascadia*.
7. Desconecte la barra de acoplamiento de los brazos de la barra de acoplamiento, véase **Figura 1**. Retire la barra de acoplamiento del vehículo y descártela.

8. Fije una nueva barra de acoplamiento a los brazos de la barra de acoplamiento. Apriete la tuerca ranurada de 120 a 170 lbf·pie (163 a 230 N·m) más un máximo de un sexto de giro para alinear una ranura en la tuerca ranurada con el orificio del pasador de aletas en el espárrago de la barra de acoplamiento. Inserte el pasador de aletas y doble las lengüetas para asegurarlo.
9. Limpie e inspeccione todas las piezas del freno que serán reutilizadas. Consulte la sección correspondiente en **Grupo 42** del *Manual de taller del Cascadia*.
