Mayo de 2019
FL813A
NHTSA #19V-234

Tema: Abrazaderas de manguera de dirección asistida para chasis de autobús escolar FCCC

Modelos afectados: Chasis para autobuses escolares específicos Freightliner Custom Chassis B2 (Thomas Built Buses Saf-T-Liner C2), fabricados del 30 de julio de 2018 al 15 de enero de 2019.

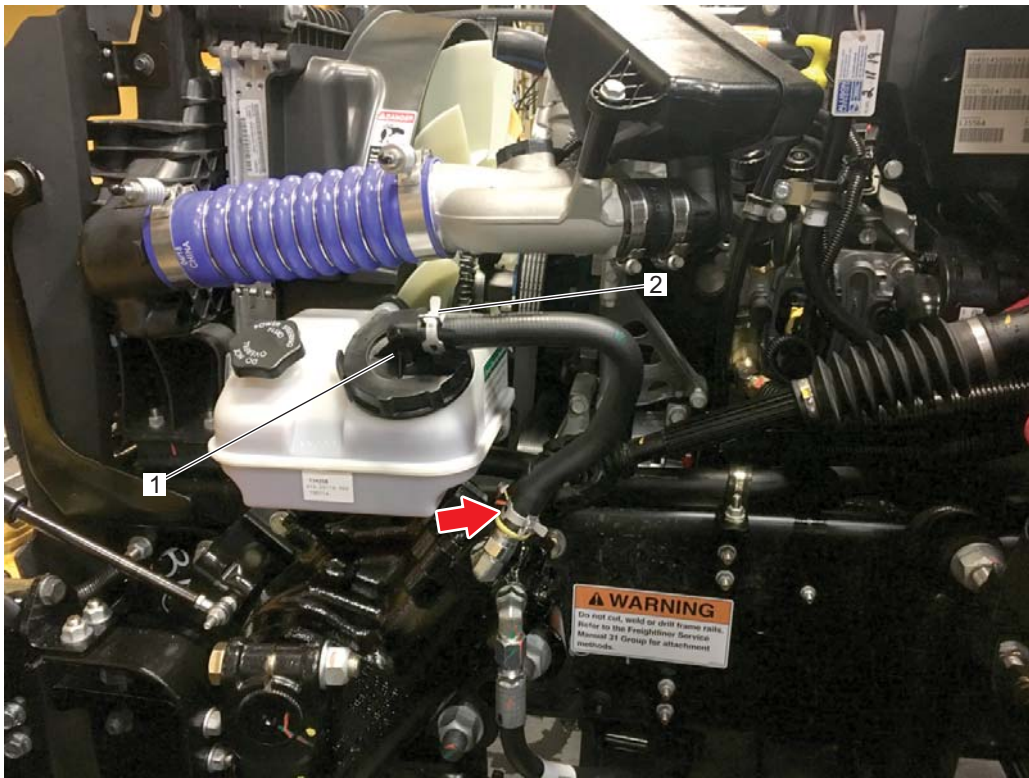
Fig. 1, Inspección de la abrazadera de manguera de la dirección asistida inferior

1. Corrobore la etiqueta base (Formulario WAR259) para verificar que se haya fijado la etiqueta de terminación de la FL813 (Formulario WAR260) para indicar que se realizó el trabajo. Habitualmente, la etiqueta base se ubica en la pared delantera debajo del tablero. Si hay una etiqueta, no es necesario el trabajo. Si no hay una etiqueta, continúe con el siguiente paso.
2. Estacione el vehículo en una superficie nivelada, apague el motor y accione el freno de mano. Bloquee las ruedas.
3. Realice una inspección para comprobar la presencia de una abrazadera de manguera en el accesorio de retorno del engranaje de dirección. Vea la flecha en la **Figura 1**.

Si la abrazadera de manguera no está presente, diríjase al procedimiento de Instalación de la abrazadera de manguera

1. Usando un alicate, apriete las lengüetas de la abrazadera para soltar la abrazadera de la manguera superior en la tapa del depósito, luego deslice la abrazadera de la manguera superior hacia abajo hasta la parte inferior de la manguera. Coloque la abrazadera en la conexión del accesorio de retorno y suéltela.
2. Retire la manguera de la tapa del depósito y manténgala elevada para evitar la pérdida de fluido de la dirección asistida.

3. Instale la nueva abrazadera de manguera en la manguera.
4. Instale la manguera en la tapa del depósito. Coloque la abrazadera sobre la conexión y suéltela. Vea la **Figura 1**, ítem 1 y 2.
