Octobre 2020  
FL858A-C  
NHTSA n° 20V-466  
Transports Canada n° 2020-365

## **Objet : Dégagement du faisceau du moteur pour véhicules Freightliner Business Class M2**

**Modèles concernés : Certains véhicules Freightliner 108SD 2017-2021 et certains véhicules M2 Classe affaires construits entre le 18 février 2016 et le 31 juillet 2020, équipés d'un moteur Detroit Diesel DD5.**

## Réparation d'un faisceau de câblage de moteur DD5 – FL858A et FL858C

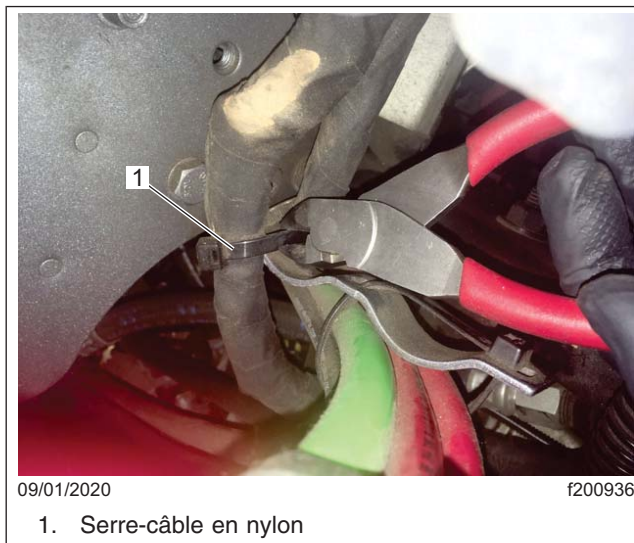
**Fig. 1, Retrait d'un serre-câble en nylon du faisceau de câblage**

7. Coupez les serre-câbles en nylon qui fixent le faisceau de câblage du moteur DD5 de manière à obtenir accès à l'ensemble du faisceau de câblage et pouvoir inspecter ses principaux points de frottement. Les principaux points de frottement comprennent le support et la conduite de refoulement montés sur le compresseur d'air, les canalisations de carburant, le tube de la jauge de niveau de l'huile de transmission et le support monté sur la paroi avant de la cabine sur le bord le plus intérieur de la partie avant gauche de la caisse. Reportez-vous à la [Figure 1](#).

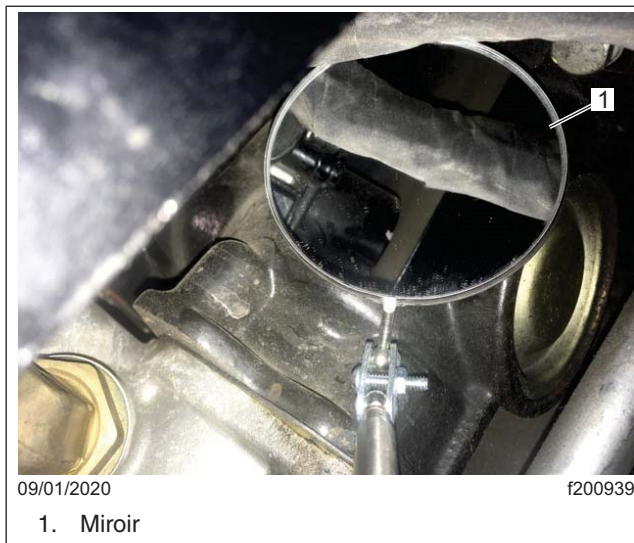
**Fig. 2, Inspection avec un miroir**

REMARQUE : Un faisceau de câblage est considéré comme endommagé lorsque les frottements ont usé l'enrobage en fibres du faisceau de câblage et l'isolation des fils, entraînant l'exposition de brins de fil de cuivre.

8. Inspectez le faisceau de câblage du moteur aux principaux points de frottement pour vérifier qu'il n'est pas endommagé. Tirez le faisceau de câblage hors des supports, en utilisant un miroir, si nécessaire. Reportez-vous à la [Figure 2](#).

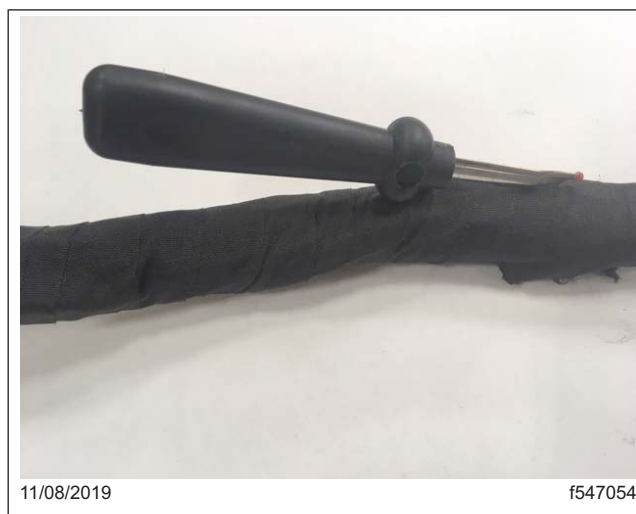
**Fig. 3, Découpe d'une ouverture dans l'enrobage en fibres de verre**

- 10.1 Localisez la zone endommagée, puis découpez soigneusement l'enrobage en fibres à l'aide d'un découpeur. Reportez-vous à la [Figure 3](#).

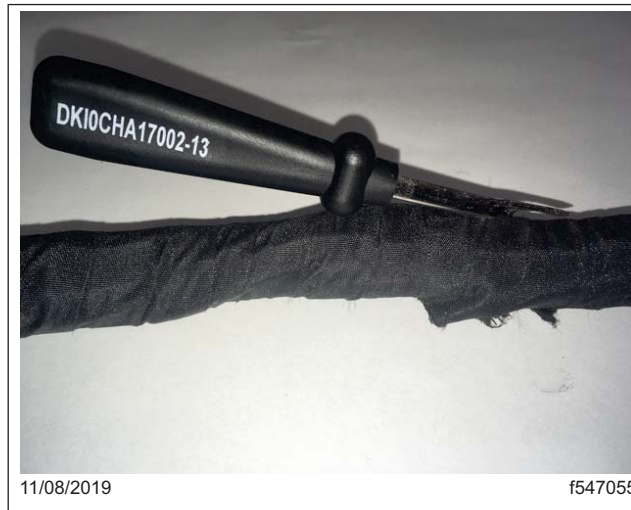
**Fig. 4, Découpe de l'enrobage en fibres à l'aide de l'extrémité émoussée du découpeur**

- 10.2 Retournez le découpeur de manière à ce que l'extrémité émoussée soit orientée vers le câblage, puis découpez une longueur suffisante pour permettre de dégager l'enrobage. Reportez-vous à la [Figure 4](#).

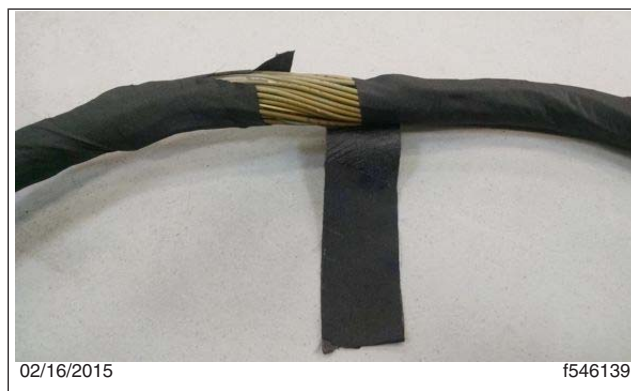
**Fig. 5, Dégagement du faisceau de câblage de son enrobage**

- 10.3 Dégagez l'enrobage en fibres jusqu'à ce qu'une zone suffisante soit exposée pour effectuer la réparation, puis coupez la section de fils endommagée. Reportez-vous à la [Figure 5](#).

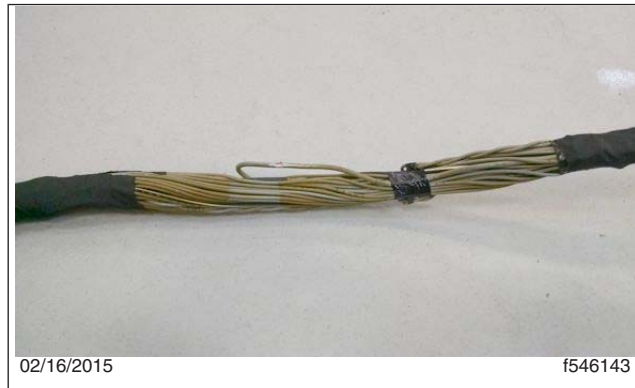
**Fig. 6, Extension ajoutée à la zone endommagée d'un faisceau de câblage**

- 10.5 Si le fil n'a pas suffisamment de mou pour installer un connecteur Phillips STA-DRY<sup>MD</sup>, ajoutez une nouvelle section de fils d'extension à l'aide de deux connecteurs Phillips STA-DRY<sup>MD</sup>. Si un fil d'extension est nécessaire, retirez l'enrobage en fibres pour permettre d'effectuer une épissure dans le fil endommagé et assurez-vous que le fil d'extension est de même taille et de même qualité que le fil à réparer. Reportez-vous à la [Figure 6](#).

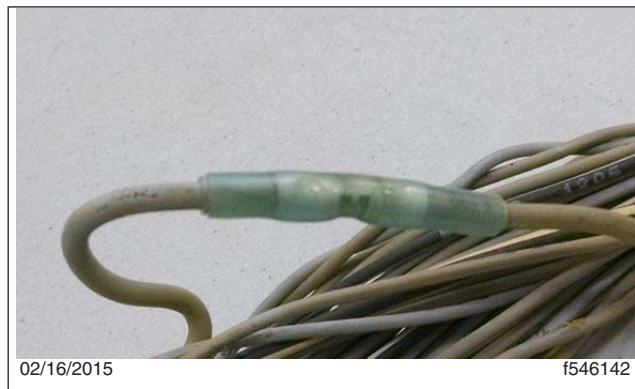
**Fig. 7, Câble réparé avec une gaine thermorétractable**

- 10.6 Sertissez le connecteur Phillips STA-DRY<sup>MD</sup> sur les fils réparés en utilisant l'outil DKIOCHA17003-2 ou similaire. Utilisez un pistolet thermique pour appliquer la soudure et la gaine thermorétractable sur les connecteurs Phillips STA-DRY<sup>MD</sup>. Reportez-vous à la [Figure 7](#).

**IMPORTANT :** La réparation du faisceau de câblage du moteur ne doit pas excéder cinq fils. Cela comprend jusqu'à cinq sections de fils d'extension. Les réparations de plusieurs fils doivent être échelonnées à l'aide de fils d'extension de longueur variable, afin de maintenir la taille globale du faisceau de câblage du moteur à un minimum.

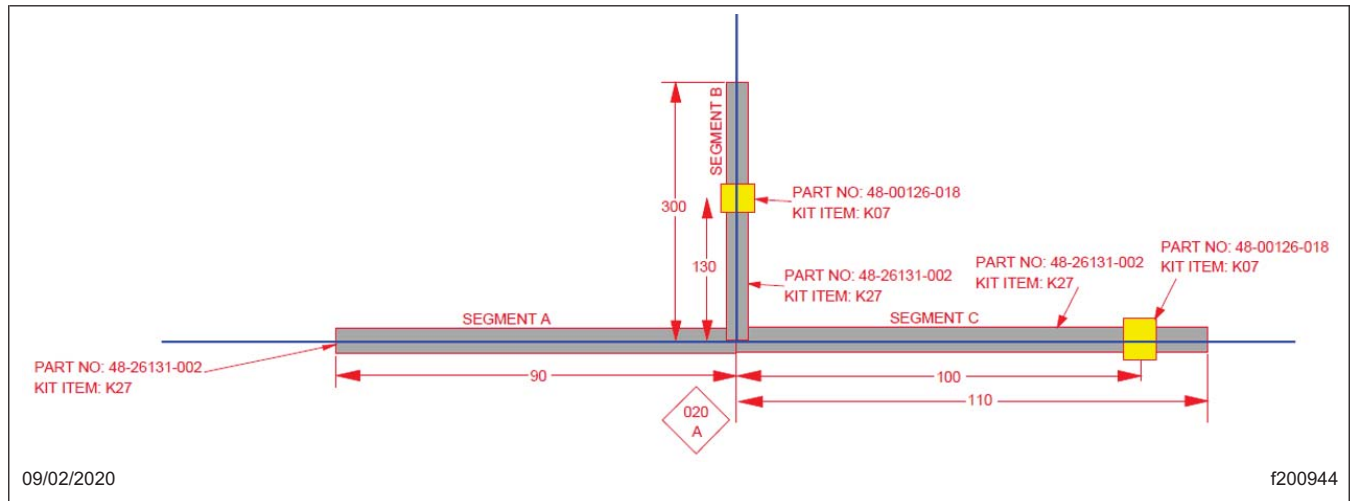
**Fig. 8, Mesures et emplacement du TwistTube et du collier de serrage**

12. Ajoutez de la gaine TwistTube<sup>MD</sup> au faisceau de câblage du moteur dans la zone du support du compresseur d'air en suivant les mesures indiquées à la **Figure 8**. La section horizontale du faisceau de câblage doit être à 90 mm (3,5 pouces) de l'avant de la section verticale et à 110 mm (4,3 pouces) de l'arrière de la section verticale (soit un total de 200 mm (7,8 pouces) de TwistTube pour la section horizontale). La section verticale doit se trouver à 300 mm (11,8 pouces) de la section horizontale. Reportez-vous à la **Figure 9** Fixez les extrémités libres du TwistTube avec du ruban isolant ou des serre-câbles en nylon.

13. Ajoutez du ruban de marquage jaune aux deux points clés (100 mm (3,9 pouces) sur la section horizontale et 130 mm (5,1 pouces) sur la section verticale) pour identifier le point d'attache, de sorte que le faisceau de câblage soit correctement fixé, afin d'éviter tout frottement. Reportez-vous à la **Figure 8** et à la **Figure 10**.

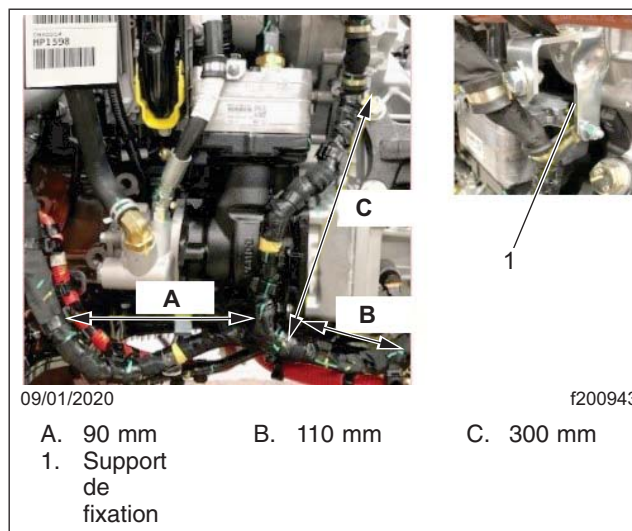
**Fig. 9, Longueur de TwistTube**

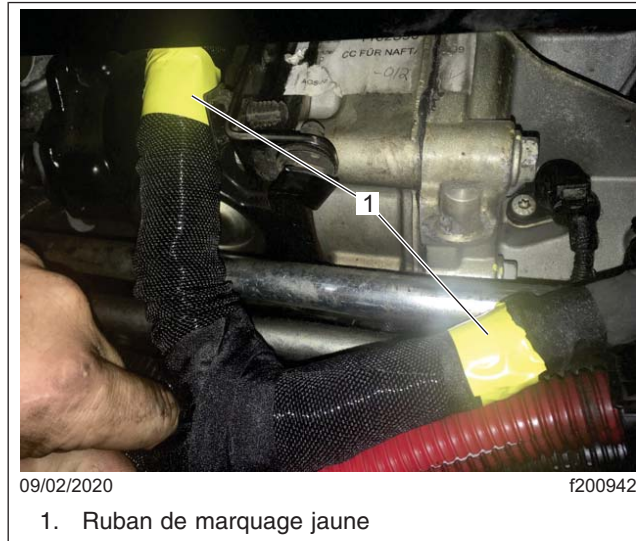
**Fig. 10, Ruban de marquage jaune et emplacements**

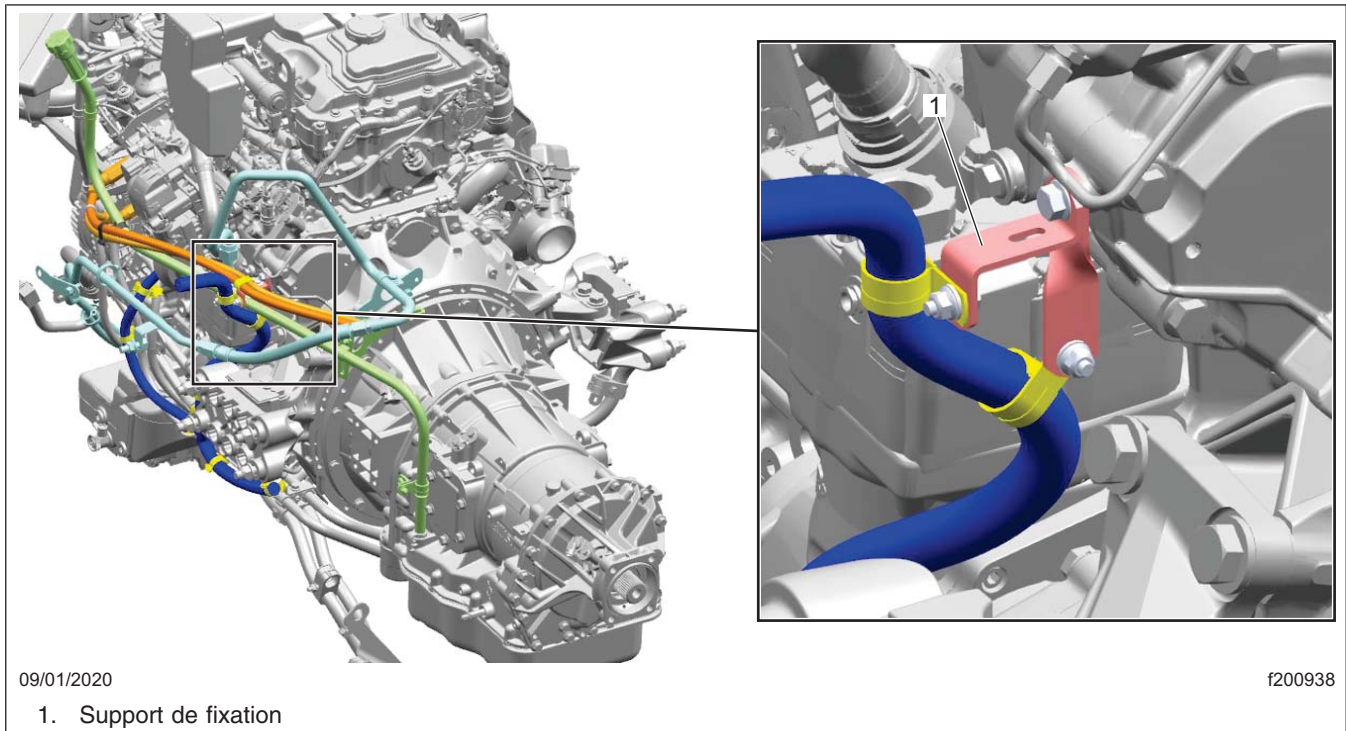
**Fig. 11, Emplacement du support de fixation**

14. Installez deux nouveaux supports d'écartement à l'arrière gauche du moteur, en remplaçant le support d'écartement existante par la pièce numéro 23-13514-020 et en ajoutant un support (23-09130-042). Utilisez la vis (23-13345-020) pour monter les deux supports sur le carter du moteur. Reportez-vous à la **Figure 11** pour connaître l'emplacement et l'orientation corrects du support.

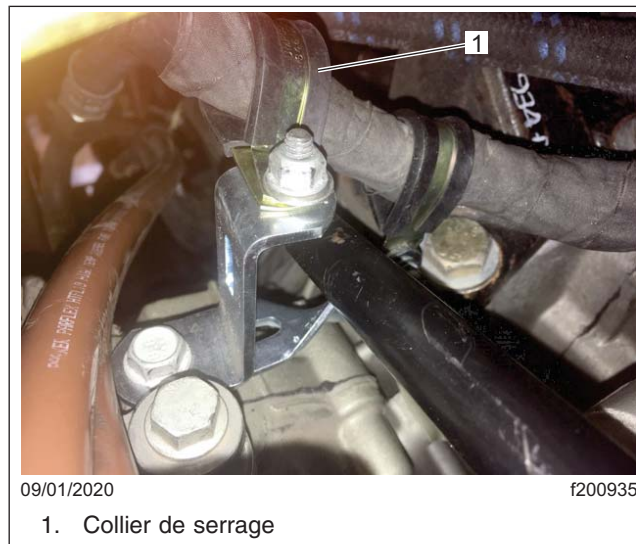
**Fig. 12, Installation du collier de serrage**

15. A l'aide de serre-câbles en nylon, fixez le faisceau de câblage aux points d'attache du support monté sur le compresseur d'air, en commençant par les emplacements marqués du faisceau de câblage identifié par du ruban jaune. Ajoutez un TwistTube<sup>MD</sup> supplémentaire à tous les points de frottement potentiels et utilisez des serre-câbles supplémentaires si nécessaire pour sécuriser le faisceau de câblage.
16. Installez les colliers (23-11357-016) pour fixer le faisceau de câblage du moteur aux deux nouveaux supports d'écartement à l'arrière du moteur, et monter les colliers de serrage à l'aide de l'écrou (23-13861-104), de la vis (23-09432-075) et de deux rondelles (23-10900-025). Reportez-vous à la [Figure 12](#).

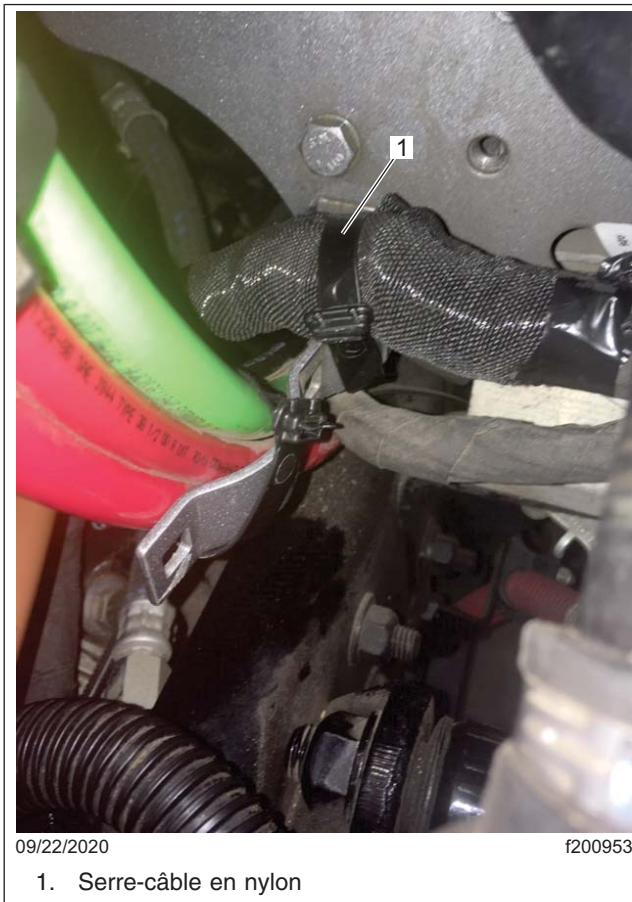
**Fig. 13, Fixation du faisceau de câblage à l'aide de serre-câbles en nylon.**

17. Installez et fixez le TwistTube de 150 mm (5,9 pouces) sur le faisceau de câblage du moteur au point d'attache du support monté sur la paroi avant de la cabine et sur le bord le plus à l'intérieur de la paroi avant gauche, puis fixez le faisceau de câblage au support à l'aide de serre-câbles en nylon. Reportez-vous à la [Figure 13](#).

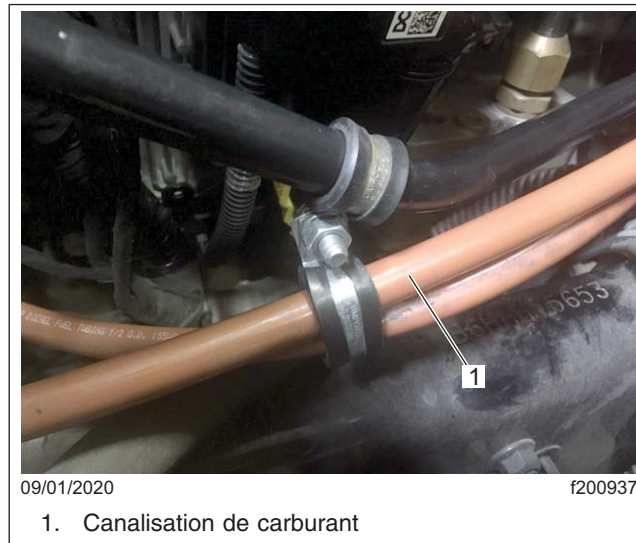
**Fig. 14, Fixation de la canalisation de carburant**

18. Installez les canalisations de carburant sur le support à l'arrière du moteur en utilisant les colliers de serrage et les pièces de fixation d'origine. Installez le collier de la canalisation de carburant avant et le collier de serrage du tube de la jauge de niveau de l'huile de transmission à l'aide des colliers de serrage et des pièces de fixation d'origine. Reportez-vous à la [Figure 14](#).

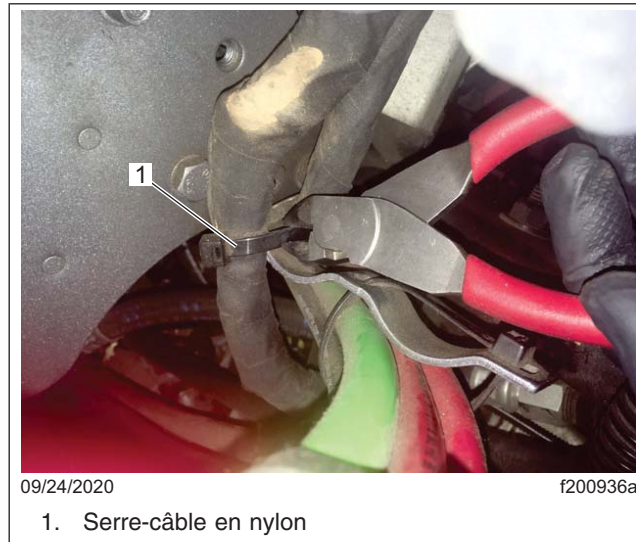
**Fig. 15, Retrait d'un serre-câble en nylon du faisceau de câblage**

- Coupez les serre-câbles en nylon qui fixent le faisceau de câblage du moteur DD5 de manière à obtenir accès à l'ensemble du faisceau de câblage et pouvoir inspecter ses principaux points de frottement. Les principaux points de frottement comprennent le support et la conduite de refoulement montés sur le compresseur d'air, les canalisations de carburant, le tube de la jauge de niveau de l'huile de transmission et le support monté sur la paroi avant de la cabine sur le bord le plus intérieur de la partie avant gauche de la caisse. Reportez-vous à la **Figure 15**.

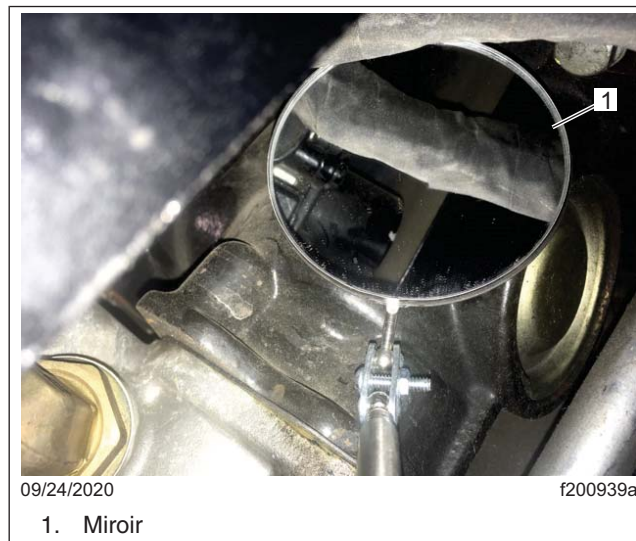
**Fig. 16, Inspection avec un miroir**

REMARQUE : Un faisceau de câblage est considéré comme endommagé lorsque les frottements ont usé l'enrobage en fibres du faisceau de câblage et l'isolation des fils, entraînant l'exposition de brins de fil de cuivre.

- Inspectez le faisceau de câblage du moteur aux principaux points de frottement pour vérifier qu'il n'est pas endommagé. Tirez le faisceau de câblage hors des supports, en utilisant un miroir, si nécessaire. Reportez-vous à la **Figure 16**.

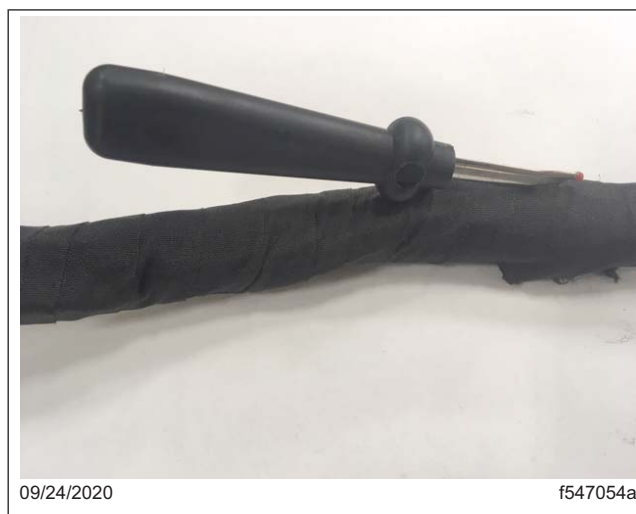
**Fig. 17, Découpe d'une ouverture dans l'enrobage en fibres de verre**

- 10.1 Localisez la zone endommagée, puis découpez soigneusement l'enrobage en fibres à l'aide d'un découpeur. Reportez-vous à la [Figure 17](#).

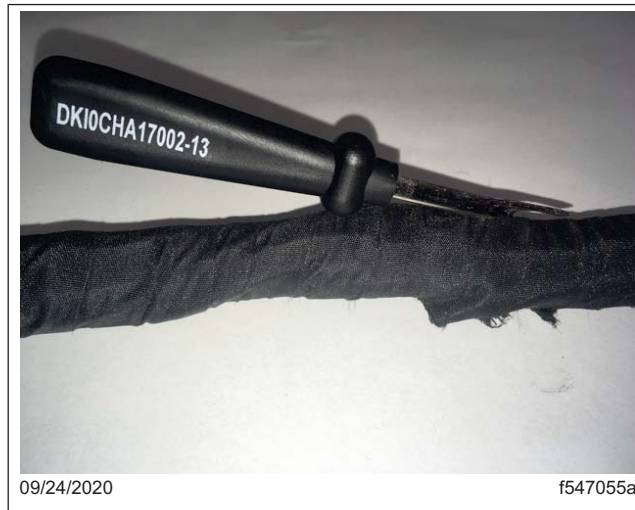
**Fig. 18, Découpe de l'enrobage en fibres à l'aide de l'extrémité émoussée du découpeur**

- 10.2 Retournez le découpeur de manière à ce que l'extrémité émoussée soit orientée vers le câblage, puis découpez une longueur suffisante pour permettre de dégager l'enrobage. Reportez-vous à la [Figure 18](#).

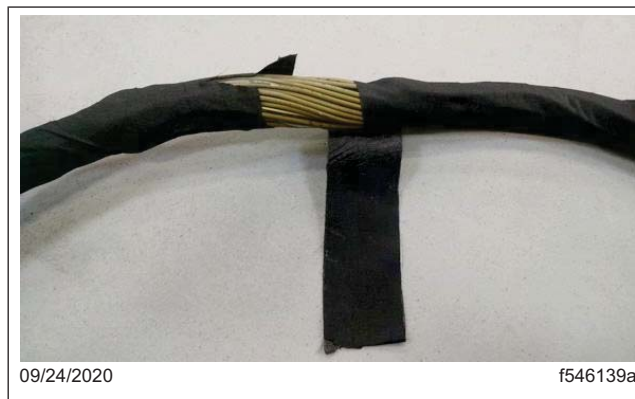
**Fig. 19, Dégagement du faisceau de câblage de son enrobage**

- 10.3 Dégagez l'enrobage en fibres jusqu'à ce qu'une zone suffisante soit exposée pour effectuer la réparation, puis coupez la section de fils endommagée. Reportez-vous à la [Figure 19](#).

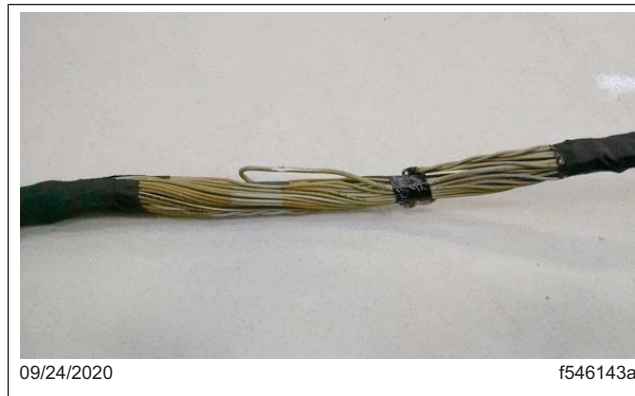
**Fig. 20, Extension ajoutée à la zone endommagée d'un faisceau de câblage**

- 10.5 Si le fil n'a pas suffisamment de mou pour installer un connecteur Phillips STA-DRY<sup>MD</sup>, ajoutez une nouvelle section de fils d'extension à l'aide de deux connecteurs Phillips STA-DRY<sup>MD</sup>. Si un fil d'extension est nécessaire, retirez l'enrobage en fibres pour permettre d'effectuer une épissure dans le fil endommagé et assurez-vous que le fil d'extension est de même taille et de même qualité que le fil à réparer. Reportez-vous à la [Figure 20](#).

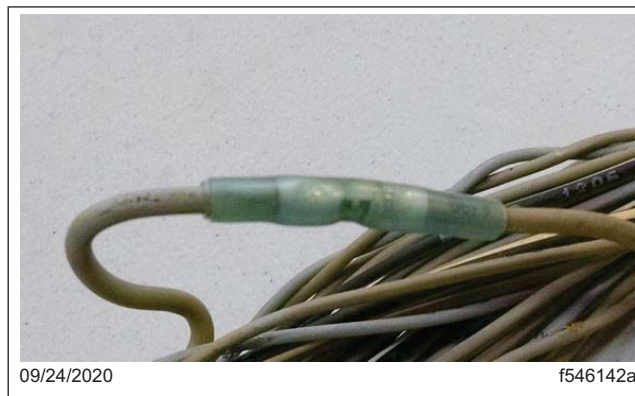
**Fig. 21, Câble réparé avec une gaine thermorétractable**

- 10.6 Sertissez le connecteur Phillips STA-DRY<sup>MD</sup> sur les fils réparés en utilisant l'outil DKIOCHA17003-2 ou similaire. Utilisez un pistolet thermique pour appliquer la soudure et la gaine thermorétractable sur les connecteurs Phillips STA-DRY<sup>MD</sup>. Reportez-vous à la [Figure 21](#).

**IMPORTANT :** La réparation du faisceau de câblage du moteur ne doit pas excéder cinq fils. Cela comprend jusqu'à cinq sections de fils d'extension. Les réparations de plusieurs fils doivent être échelonnées à l'aide de fils d'extension de longueur variable, afin de maintenir la taille globale du faisceau de câblage du moteur à un minimum.

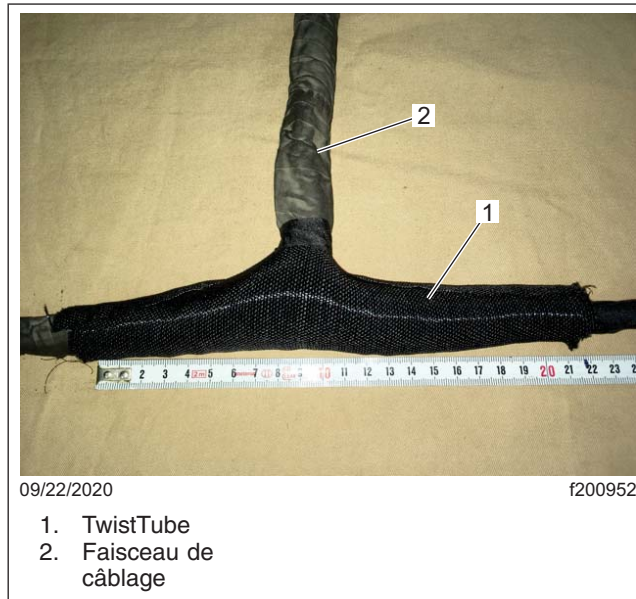
**Fig. 22, Mesure horizontale du TwistTube**

12. Ajoutez de la gaine TwistTube<sup>MD</sup> au faisceau de câblage du moteur dans la zone du support du compresseur d'air en suivant les mesures indiquées à la **Figure 22** et à la **Figure 23**. La section horizontale du faisceau de câblage doit être à 90 mm (3,5 pouces) de l'avant de la section verticale et à 110 mm (4,3 pouces) de l'arrière de la section verticale (soit un total de 200 mm (7,8 pouces) de TwistTube pour la section horizontale). La section verticale doit se trouver à 300 mm (11,8 pouces) de la section horizontale. Reportez-vous à la . Fixez les extrémités libres du TwistTube avec du ruban isolant ou des serre-câbles en nylon.

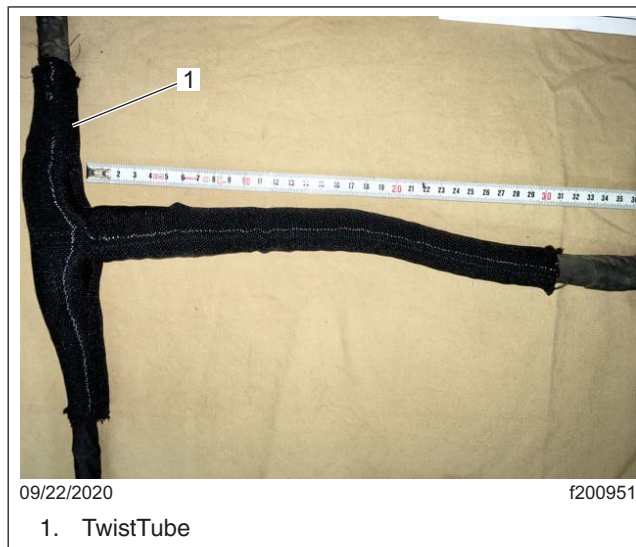
**Fig. 23, Mesure verticale du TwistTube**

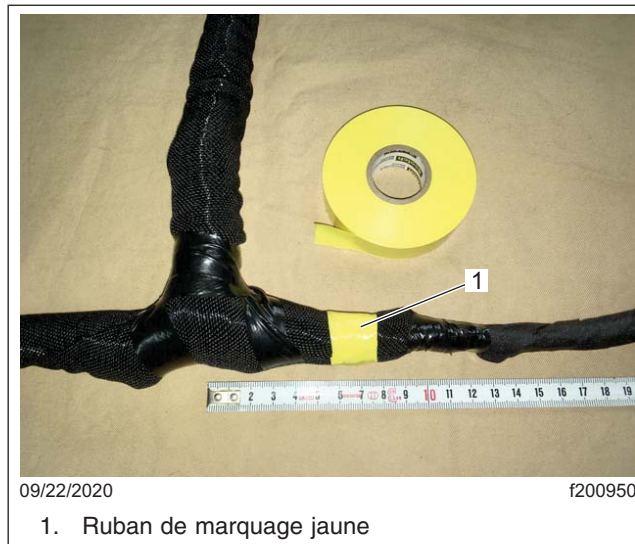
**Fig. 24, Rubans de marquage jaunes pour la section horizontale**

13. Ajoutez du ruban de marquage jaune aux deux points clés (65 mm (2,5 pouces) sur la section horizontale et 180 mm (7,1 pouces) sur la section verticale) pour identifier le point d'attache, de sorte que le faisceau de câblage soit correctement fixé, afin d'éviter tout frottement. Reportez-vous à la [Figure 24](#) et à la [Figure 25](#).

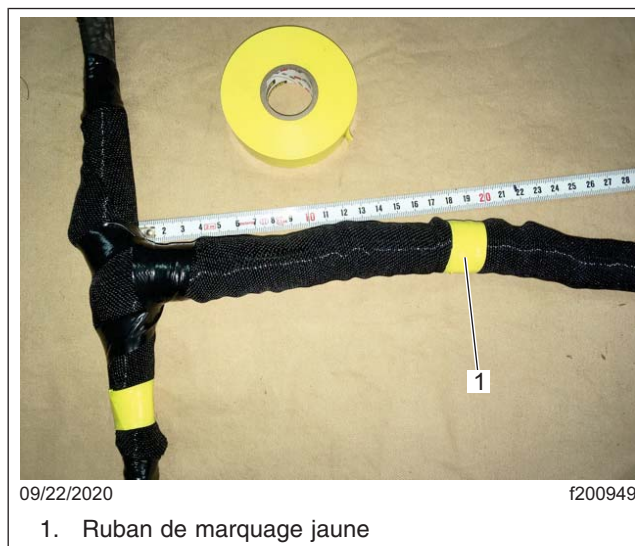
**Fig. 25, Rubans de marquage jaunes pour la section verticale**

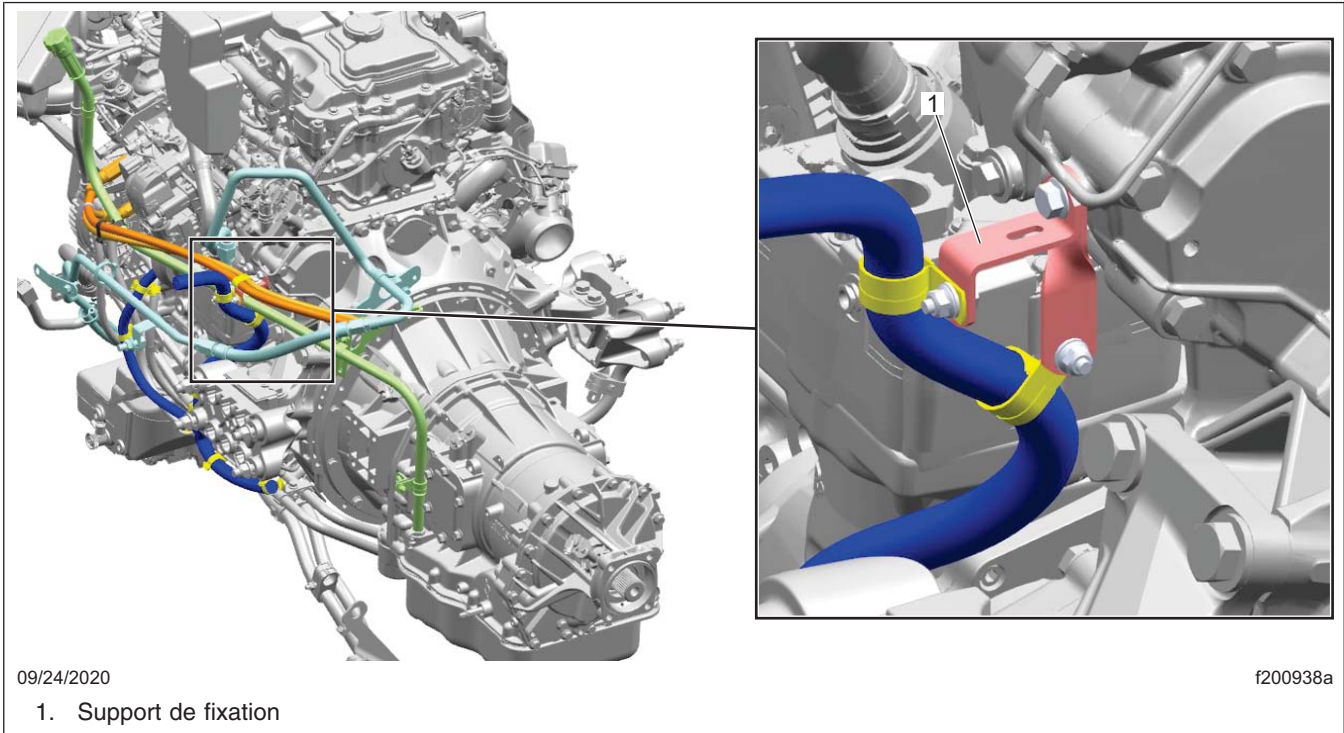
**Fig. 26, Emplacement du support de fixation**

14. Installez deux nouveaux supports d'écartement à l'arrière gauche du moteur, en remplaçant le support d'écartement existante par la pièce numéro 23-13514-020 et en ajoutant un support (23-09130-042). Utilisez la vis (23-13345-020) pour monter les deux supports sur le carter du moteur. Reportez-vous à la [Figure 26](#) pour connaître l'emplacement et l'orientation corrects du support.

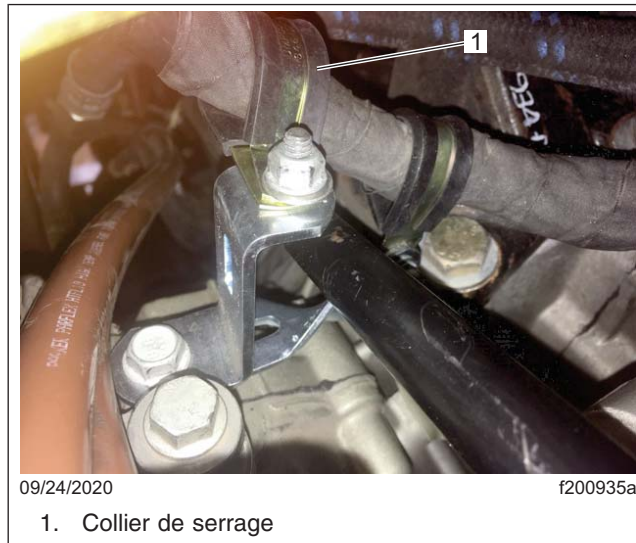
**Fig. 27, Installation du collier de serrage**

15. A l'aide de serre-câbles en nylon, fixez le faisceau de câblage aux points d'attache du support monté sur le compresseur d'air, en commençant par les emplacements marqués du faisceau de câblage identifié par du ruban jaune. Ajoutez un TwistTube<sup>MD</sup> supplémentaire à tous les points de frottement potentiels et utilisez des serre-câbles supplémentaires si nécessaire pour sécuriser le faisceau de câblage.
16. Installez les colliers (23-11357-016) pour fixer le faisceau de câblage du moteur aux deux nouveaux supports d'écartement à l'arrière du moteur, et monter les colliers de serrage à l'aide de l'écrou (23-13861-104), de la vis (23-09432-075) et de deux rondelles (23-10900-025). Reportez-vous à la **Figure 27**.

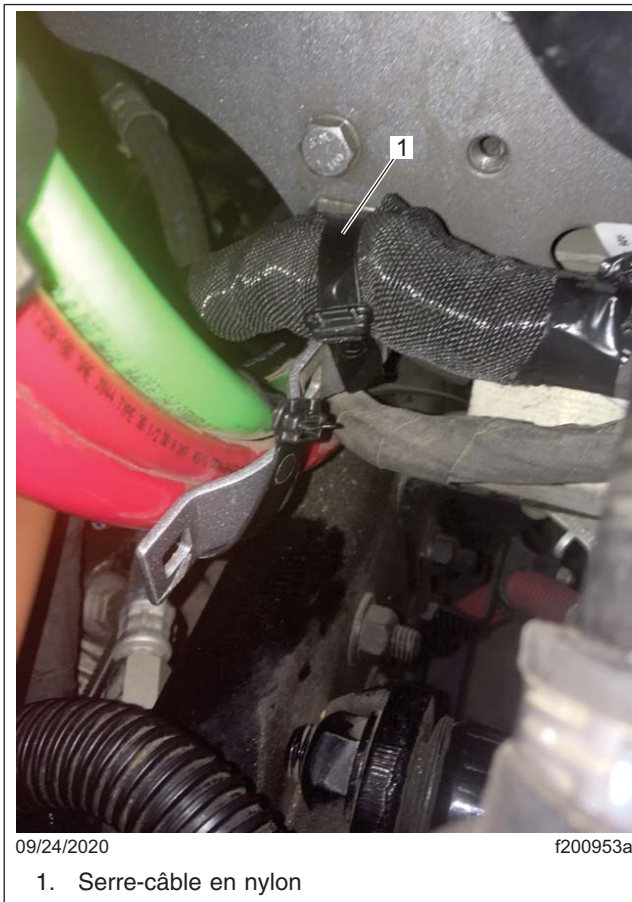
**Fig. 28, Fixation du faisceau de câblage à l'aide de serre-câbles en nylon.**

17. Installez et fixez le TwistTube de 150 mm (5,9 pouces) sur le faisceau de câblage du moteur au point d'attache du support monté sur la paroi avant de la cabine et sur le bord le plus à l'intérieur de la paroi avant gauche, puis fixez le faisceau de câblage au support à l'aide de serre-câbles en nylon. Reportez-vous à la [Figure 28](#).

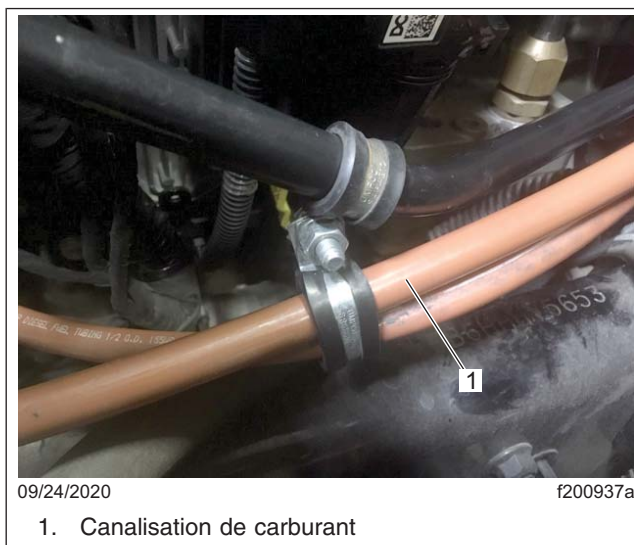
**Fig. 29, Fixation de la canalisation de carburant**

18. Installez les canalisations de carburant sur le support à l'arrière du moteur en utilisant les colliers de serrage et les pièces de fixation d'origine. Installez le collier de la canalisation de carburant avant et le collier de serrage du tube de la jauge de niveau de l'huile de transmission à l'aide des colliers de serrage et des pièces de fixation d'origine. Reportez-vous à la [Figure 29](#).
