Mayo 2021
REVISED FL860AB
NHTSA #20V-527
Transport Canada #2020-408

Tema: Espacio libre del arnés del motor Freightliner

**Modelos afectados: Vehículos específicos modelos 2018-2021
Freightliner 108SD, 114SD y Business Class M2 fabricados entre
el 24 de mayo de 2017 y el 26 de agosto de 2020, y equipados
un motor Detroit Diesel DD8.**

Instrucciones de trabajo

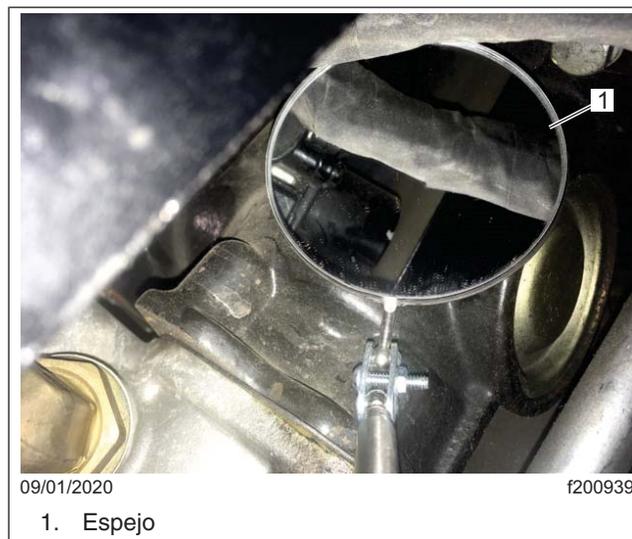
Fig. 3, Inspección con espejo

NOTA: Se considera que los arneses de cableado están dañados cuando el rozamiento ha desgastado la envoltura de fibra y el aislamiento del cable dejando expuestas las hebras de cable de cobre.

8. Si es necesario para poder acceder al arnés del motor para su inspección, retire los soportes del tubo de la varilla de medición de la transmisión, los soportes de la línea de combustible y los puntos de fijación con presillas del haz de la línea de aire.
9. Inspeccione el arnés del motor en busca de daños en los puntos clave de rozamiento. Retire el arnés de los soportes para poder realizar una inspección completa, utilizando un espejo según sea necesario. Vea la **Figura 3**.

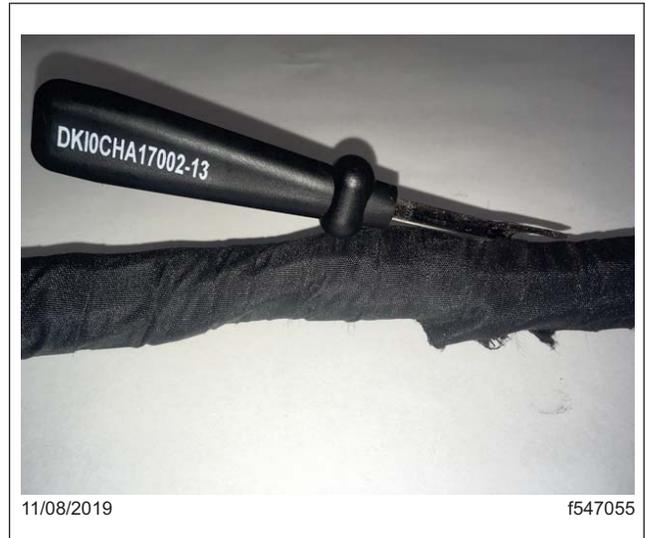
Fig. 5, Corte de la envoltura de fibra con el extremo romo de la herramienta para romper costuras

- Si están dañados cinco o menos cables (aproximadamente el 30% o menos) en el arnés, el arnés se puede reparar.
- Si más de cinco cables del arnés están dañados, se debe reemplazar el arnés.

10. Si encuentra daños en el cableado, corte y desenvuelva la envoltura del arnés en el área dañada para determinar la extensión del daño. Vea la [Figura 5](#).

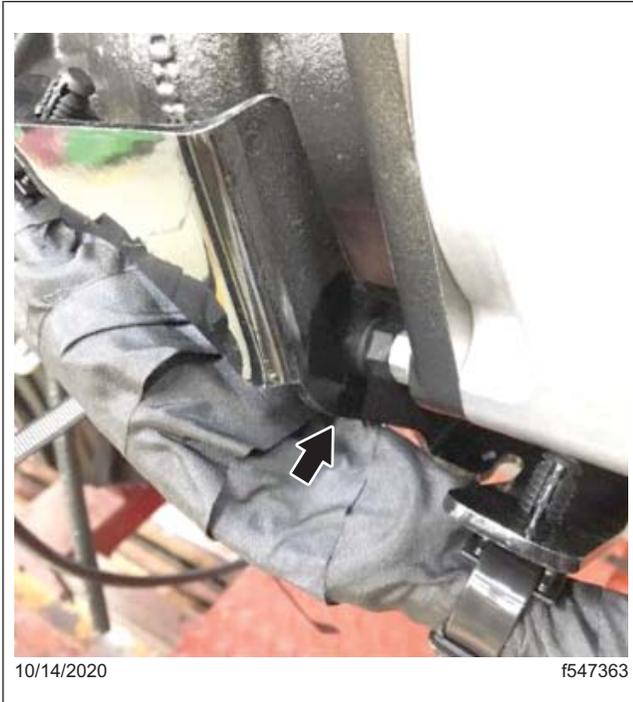
Fig. 13, Soporte montado en el compresor de aire actual que muestra el área de posible rozamiento del arnés

1. Reemplace el soporte montado en el compresor de aire existente (consulte la [Figura 13](#)) con el suministrado en el kit (número de pieza 66-13326-000). Vea la [Figura 14](#).
