Décembre 2020
FL866A
NHTSA n° 20V-660
Transports Canada n° 2020-513

Objet : Anneaux élastiques d'écrou de fusée d'essieu directeur

Modèles concernés : certains véhicules Freightliner 108SD, 114SD, Business Class M2 et Cascadia et certains véhicules Western Star 4700, 4900 et 5700 des années modèles 2020 et 2021 construits entre le 1er juin 2020 et le 9 septembre 2020.

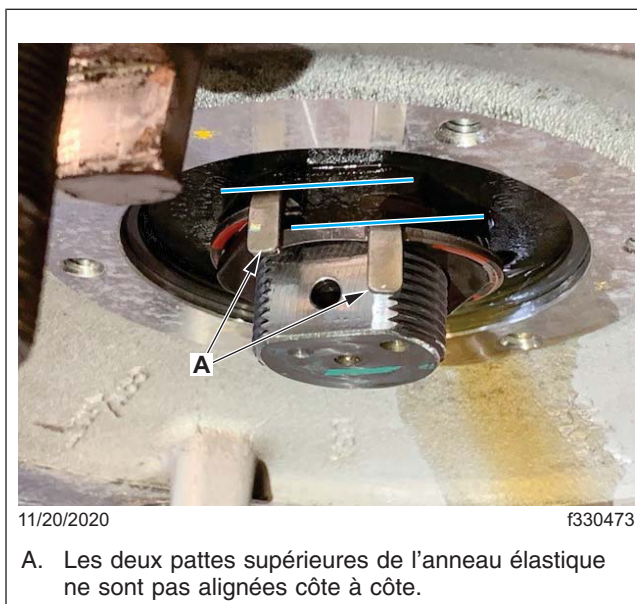
Fig. 1, Pattes supérieures de l'anneau élastique installées de manière incorrecte

7. Vérifiez que l'anneau élastique est correctement installé dans la rainure de l'écrou de fusée. Si l'anneau d'élastique ressemble à la référence A de la [Figure 1](#) ou de la [Figure 3](#), installez correctement l'anneau élastique dans les rainures.

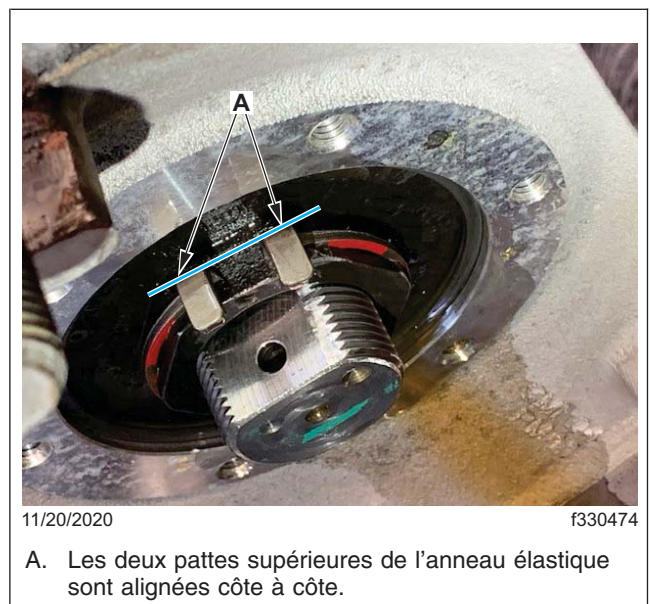
Fig. 2, Pattes supérieures de l'anneau élastique installées de manière correcte

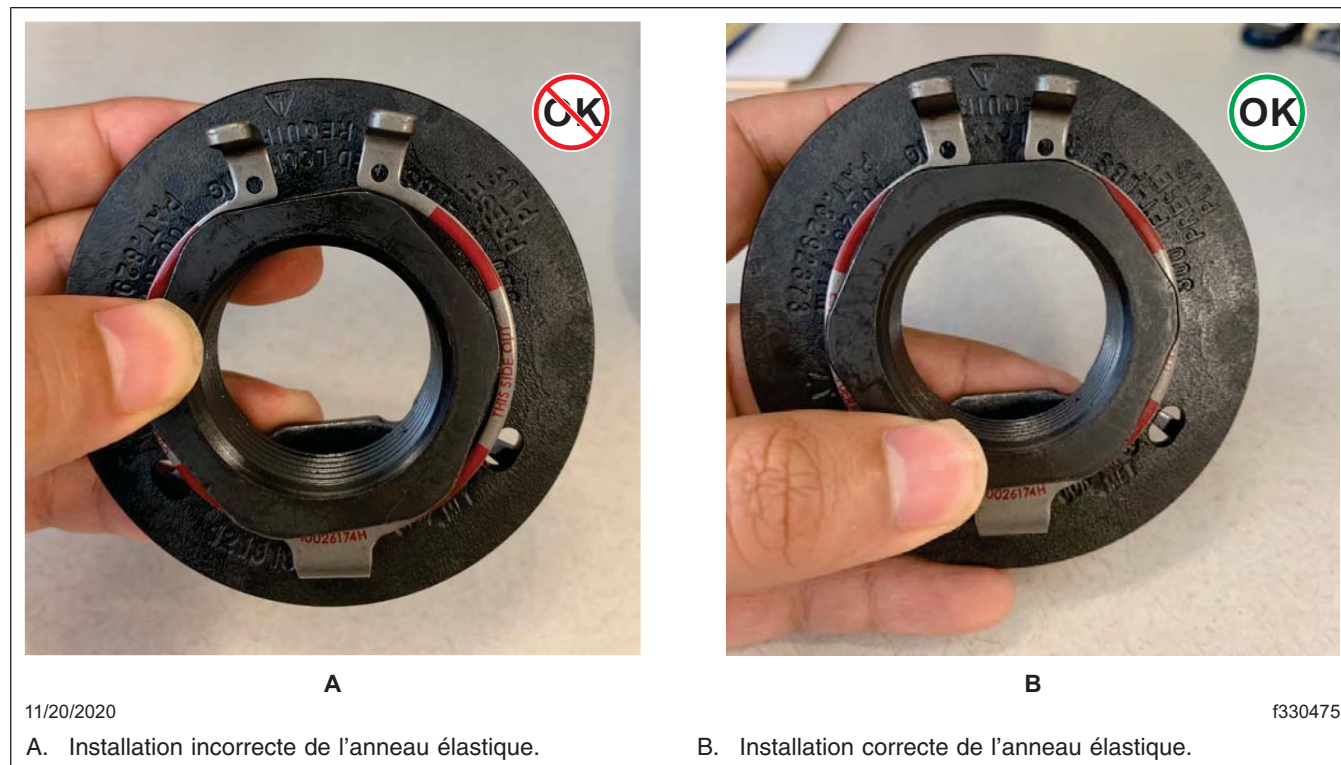
Fig. 3, Exemples d'installation incorrecte et d'installation correcte de l'anneau élastique

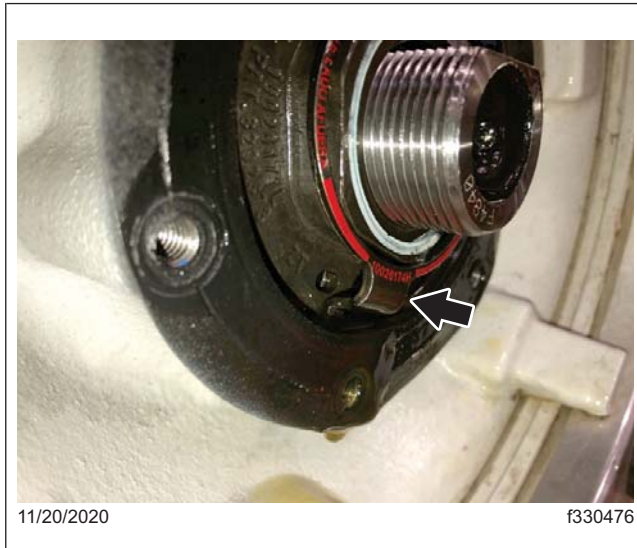
Fig. 4, La patte inférieure de l'anneau élastique n'est pas complètement installée dans le trou de verrouillage de l'écrou de fusée

Si l'anneau d'élastique ressemble à la **Figure 4**, passez à l'étape 9.

9. Retirez complètement l'anneau élastique, puis serrez l'écrou de fusée du moyeu à un couple de 407 N·m (300 lbf·pi). Si l'écrou de fusée du moyeu bouge, déposez le moyeu, puis vérifiez qu'il n'est pas endommagé. Remplacez le moyeu s'il est endommagé. Pour obtenir des instructions de remplacement, consulter le Groupe 33 du manuel d'atelier approprié.

Si l'écrou de fusée du moyeu ne bouge pas, installez l'anneau élastique.

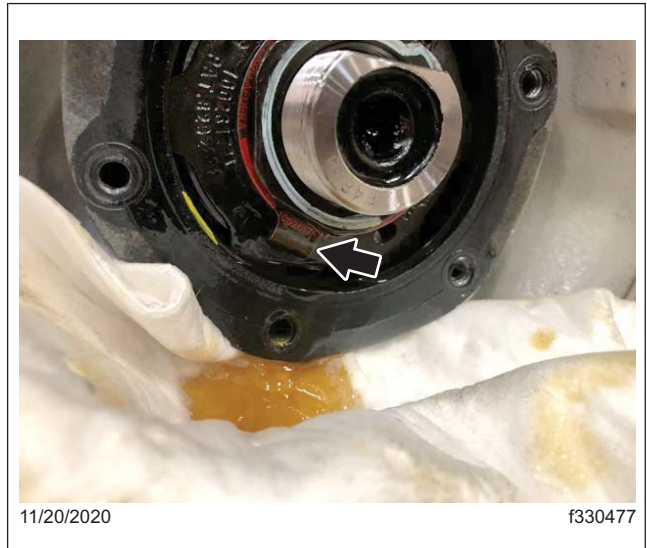
Fig. 5, La patte inférieure de l'anneau élastique est complètement installée dans le trou de verrouillage de l'écrou de fusée

Si l'anneau d'élastique ressemble à la **Figure 5**, passez à l'étape 10.

10. Nettoyez la zone où le joint d'étanchéité du cache-moyeu sera installé.
11. Installez un joint d'étanchéité du cache-moyeu neuf, puis remplacez le cache-moyeu existant. Serrez les vis d'assemblage dans un motif en étoile, à un couple de 20 N·m (15 lbf·pi).
12. Retirez le bouchon de remplissage d'huile, puis remplissez le moyeu d'huile. Remettez le bouchon de remplissage en place.
13. Répétez les étapes 3 à 12 sur l'autre roue de l'essieu directeur.
14. Nettoyez un emplacement sur l'étiquette de base (formulaire WAR259). Écrivez le numéro de campagne FL866 sur un autocollant de parachèvement rouge vierge (formulaire WAR260) pour indiquer que le travail de la campagne a été effectué et collez-le sur l'étiquette de base.
