Mayo de 2020
FL848A
NHTSA #20V-214
Transport Canada #2020-158

Tema: Cinta reflectante de aleta contra lodo

Modelos afectados: Vehículos específicos modelo año 2006-2021 Freightliner 122SD, Argosy, Business Class M2, Cascadia, Century Class, Classic, Columbia, Coronado y FLD; Vehículos Western Star 5700; y vehículos Sterling A9500 y AT9500 fabricados del 14 de abril de 2005 al 27 de marzo de 2020

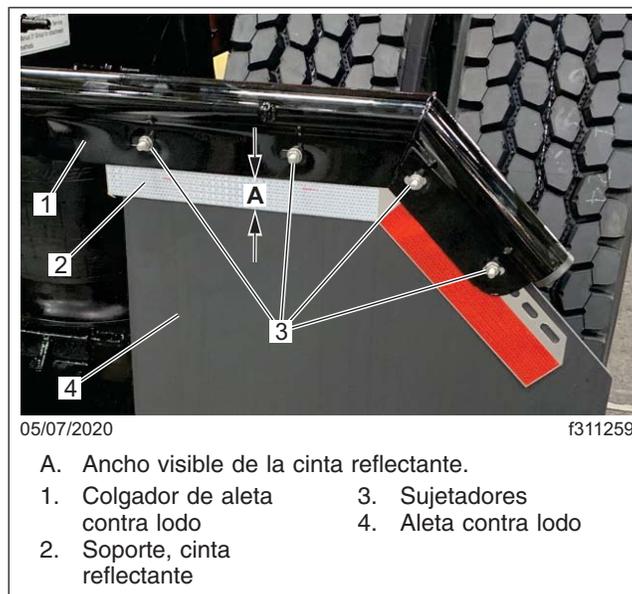
En ciertos vehículos, la cinta reflectante trasera en la aleta contra lodo puede estar parcialmente cubierta por el soporte del colgador de aleta contra lodo, lo que puede resultar en el incumplimiento de los requisitos de visibilidad de cinta de FMVSS 108; Luces, dispositivos reflectantes y equipos asociados. Esto puede reducir la visibilidad para otros conductores, aumentando el riesgo de un choque.

Fig. 1, Instalación incorrecta, soporte de cinta reflectante

4. Sujete la aleta contra lodo y el soporte de cinta reflectante para que no se caigan, luego retire los sujetadores que sujetan la aletas contra lodo y el soporte de cinta reflectante al colgador de aleta contra lodo. Vea la **Figura 1**.

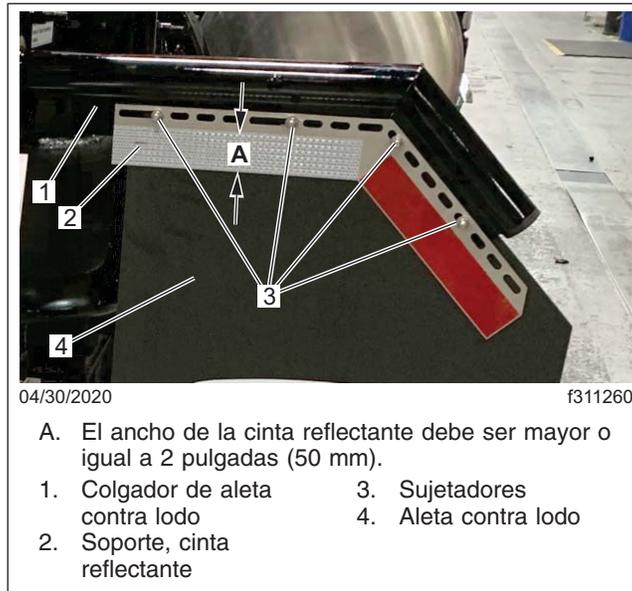
NO → Si el ancho visible de la cinta reflectante es mayor o igual a 2 pulgadas (50 mm), no se requiere más trabajo. Vea la **Figura 2**. Proceda con el paso 15.

Fig. 2, Instalación correcta, soporte de cinta reflectante

5. Retire el soporte de cinta reflectante del vehículo.
6. Coloque el soporte de cinta reflectante en el exterior del colgador de aleta contra lodo e instale los sujetadores. Vea la **Figura 2**.
