Mai 2020
FL848A
NHTSA n° 20V-214
Transports Canada n° 2020-158

Objet : Ruban réflecteur sur les bavettes garde-boue

Modèles concernés : certains véhicules Freightliner 122SD, Argosy, Business Class M2, Cascadia, Century Class, Classic, Columbia, Coronado et FLD des années-modèles 2006 à 2021, certains véhicules Western Star 5700 et certains véhicules Sterling A9500 et AT9500 construits entre le 14 avril 2005 et le 27 mars 2020.

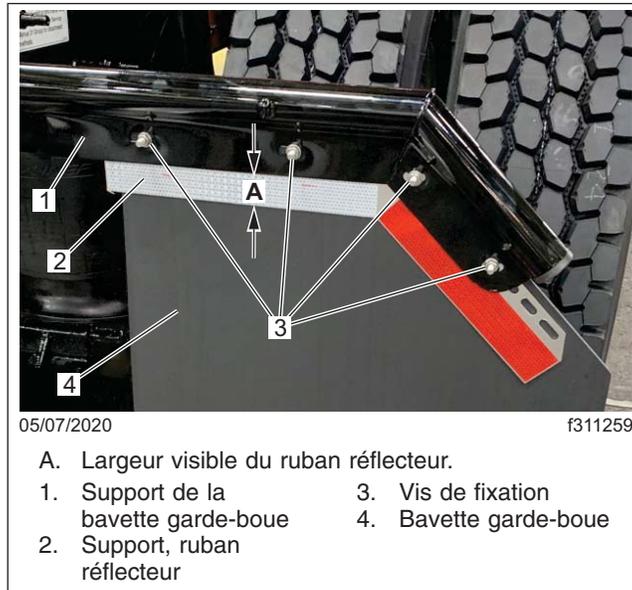
Sur certains véhicules, le ruban réflecteur arrière sur les bavettes garde-boue peut être partiellement recouvert par le support des bavettes garde-boue, ce qui ne serait pas conforme aux exigences relatives à la bande de visibilité de la norme technique FMVSS 108 : dispositifs d'éclairage, dispositifs réfléchissants et pièces d'équipement complémentaires. Cela peut réduire la visibilité pour les autres conducteurs, augmentant ainsi le risque de collision.

Fig. 1, Installation incorrecte, support du ruban réflecteur

4. Fixez la bavette garde-boue et le support du ruban réflecteur de manière à ce qu'ils ne puissent pas tomber, puis retirez les attaches fixant la bavette garde-boue et le support du ruban réflecteur au support de la bavette garde-boue. Reportez-vous à la [figure 1](#).

5. Retirez le support du ruban réflecteur du véhicule.
6. Placez le support du ruban réflecteur à l'extérieur du support de la bavette pare-boue, puis remettes les attaches en place. Reportez-vous à la [figure 2](#).

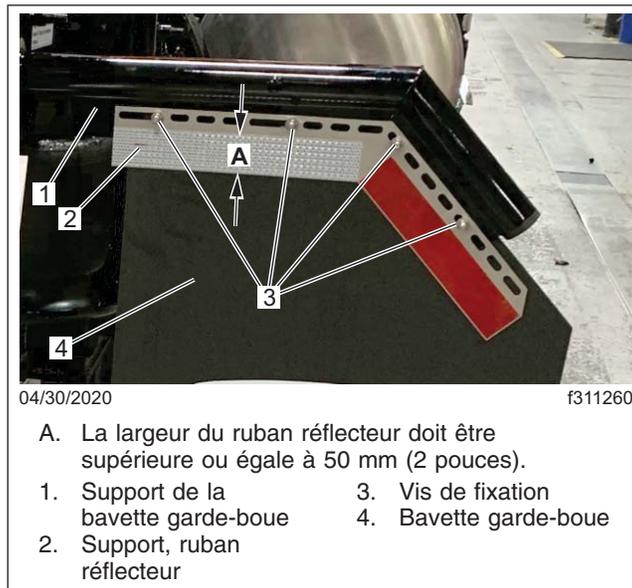
NON → Si la largeur visible du ruban réflecteur est supérieure ou égale à 50 mm (2 pouces), aucune intervention supplémentaire n'est requise. Reportez-vous à la [figure 2](#). Passez à l'étape 15.

Fig. 2, Installation correcte, support du ruban réflecteur
