IMPORTANT SAFETY RECALL

NHTSA Recall Number: 22V613

Altec Identifier: CSN-3017

Auger Stow Bracket Inspection and Reinforcement

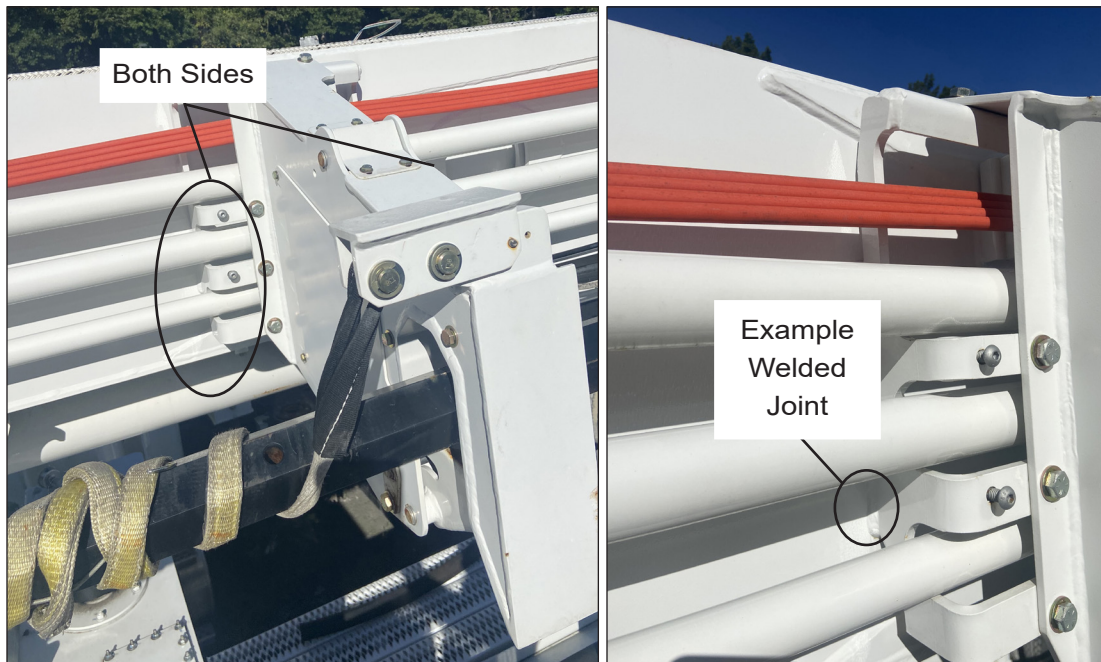
Figure 2 — Inspection Area

Background: Altec has learned the affected units could develop a crack on the welded joints where the auger stow bracket is attached to the lower (base) boom. If not addressed, the cracking could cause the auger stow bracket to detach and fall, causing death, serious injury, and/or damage to the main structure of the lower boom.

6. Remove the covers (refer to Figure 1) to access the welded joints for the auger stow bracket.
7. Inspect the area where the auger stow bracket is welded to the lower boom (refer to Figure 2). Look for cracks along the welded joints on both sides.

10. Remove the unit from service.
11. Determine the crack severity. Do not return the unit to service until the proper repair is complete.
 - If the crack is in the weld only and has not affected the parent material of the lower boom, order and install the reinforcement kit, part number 991535590.

- If the crack has propagated to the lower boom, contact Altec Service for a boom replacement.

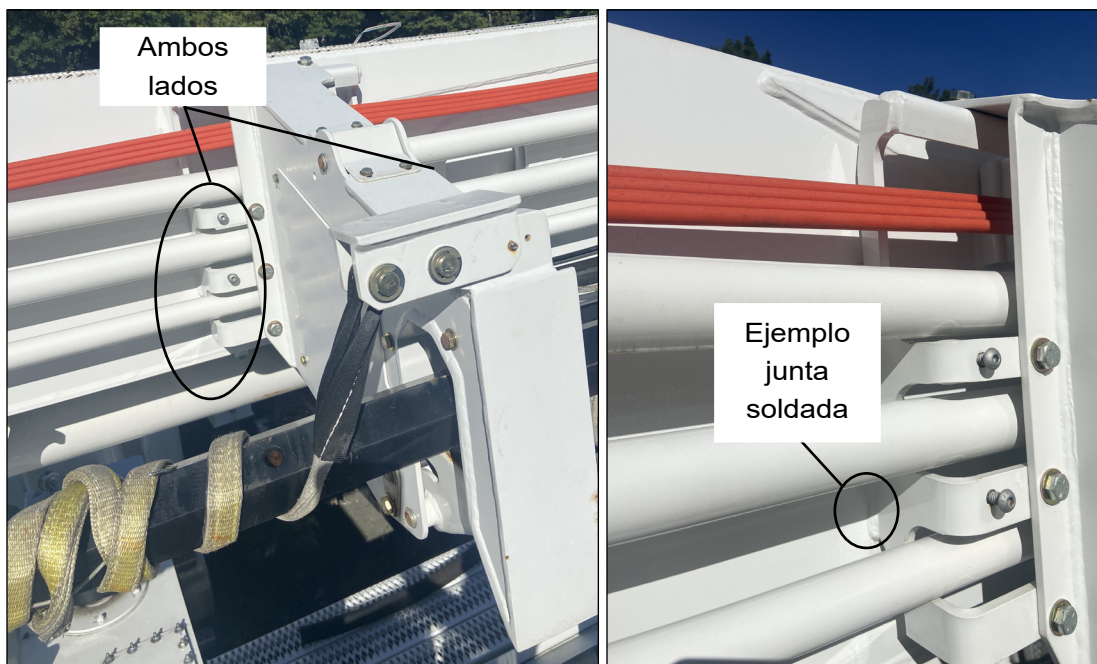
Figura 2 — Área de inspección

Antecedentes: Altec ha determinado que es posible que se produzca una grieta en las juntas soldadas donde el soporte para almacenamiento de la barrena está unido a la pluma (de la base) inferior. Si esta cuestión no se aborda, la grieta podría hacer que el soporte para almacenamiento de la barrena se desprenda y se caiga, lo que podría provocar daños en la estructura principal de la pluma inferior, lesiones graves o la muerte.

4. Desactive la PTO y apague el motor. Retire la llave del encendido y asegure el vehículo usando el procedimiento de bloqueo/etiquetado del vehículo de su empleador.
5. Coloque la plataforma de trabajo elevada de manera tal que se pueda llegar al soporte para almacenamiento de la barrena con facilidad.
6. Retire las cubiertas (consulte la Figura 1) para acceder a las juntas soldadas del soporte para almacenamiento de la barrena.
7. Inspeccione el área en la que el soporte para almacenamiento de la barrena está soldado a la pluma inferior (consulte la Figura 2). Fíjese si hay grietas a lo largo de las juntas soldadas en ambos lados.

- Si la grieta está solo en la soldadura y no ha afectado el material base de la pluma inferior, solicite e instale el kit de refuerzo, número de parte 991535590.
- Si la grieta se ha propagado a la pluma inferior, comuníquese con el servicio de Altec para solicitar el reemplazo de la pluma.

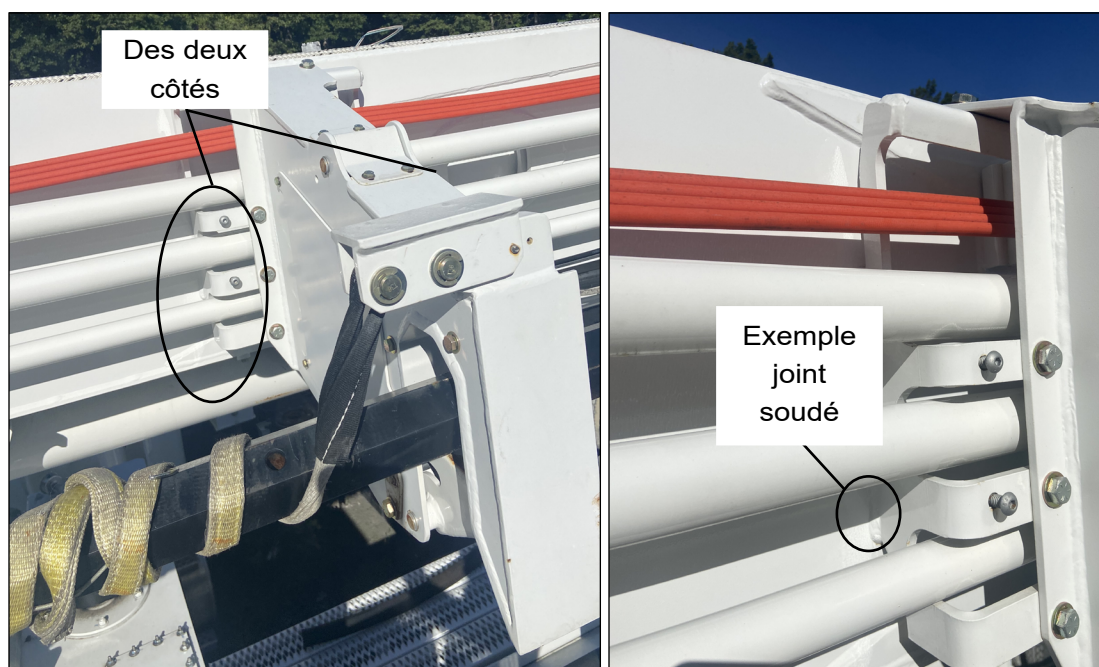
Figure 2 — Zone d'inspection

Contexte : Altec a appris que les unités concernées pourraient développer une fissure sur les joints soudés à l'endroit où le support d'arrimage de tarière est fixé à la flèche inférieure (de base). Si elle n'est pas corrigée, la fissuration pourrait entraîner le détachement et la chute du support d'arrimage de tarière, entraînant la mort, des blessures graves ou des dommages à la structure principale de la flèche inférieure.

4. Désenclenchez la PDM et coupez le moteur. Retirez la clé du contact et fixez-la conformément à la marche à suivre de verrouillage/étiquetage du véhicule de votre employeur.
5. Placez la plate-forme de travail surélevée de sorte que le support d'arrimage de tarière soit facilement accessible.
6. Retirez les couvercles (reportez-vous à la Figure 1) pour accéder aux joints soudés du support d'arrimage de tarière.
7. Inspectez la zone où le support d'arrimage de tarière est soudé à la flèche inférieure (reportez-vous à la Figure 2). Recherchez la présence éventuelle de fissures le long des joints soudés des deux côtés.

- Si la fissure se trouve uniquement dans la soudure et n'a pas affecté le matériau de base de la flèche inférieure, commandez et installez la trousse de renforcement, numéro de pièce 991535590.
- Si la fissure s'est propagée à la flèche inférieure, contactez le service Altec pour un remplacement de la flèche.
