REPORTE DE SOLUCIÓN DE PROBLEMAS 8D'S REPORT OF CORRECTIVE ACTIONS 8D'S	Tipo de Reclamo			Fecha de inicio: 26/05/2023
		N° SAC:	Rechazo interno: <input type="checkbox"/>	Rechazo externo: <input type="checkbox"/>	3D Fecha: 29/05/2023 5D Fecha: 06/06/2023 7D Fecha: 25/07/2023 Fecha de cierre:

Falla repetitiva: SI / NO	N° Parte de cliente / proveedor: 323012-220	Nombre de la parte: 4.000"XC 13	Cliente / proveedor: DANA CARDANES	Responsable: Jose de la Rosa
---	---	---------------------------------	------------------------------------	------------------------------

REPORTE DE ANÁLISIS DE CAUSAS

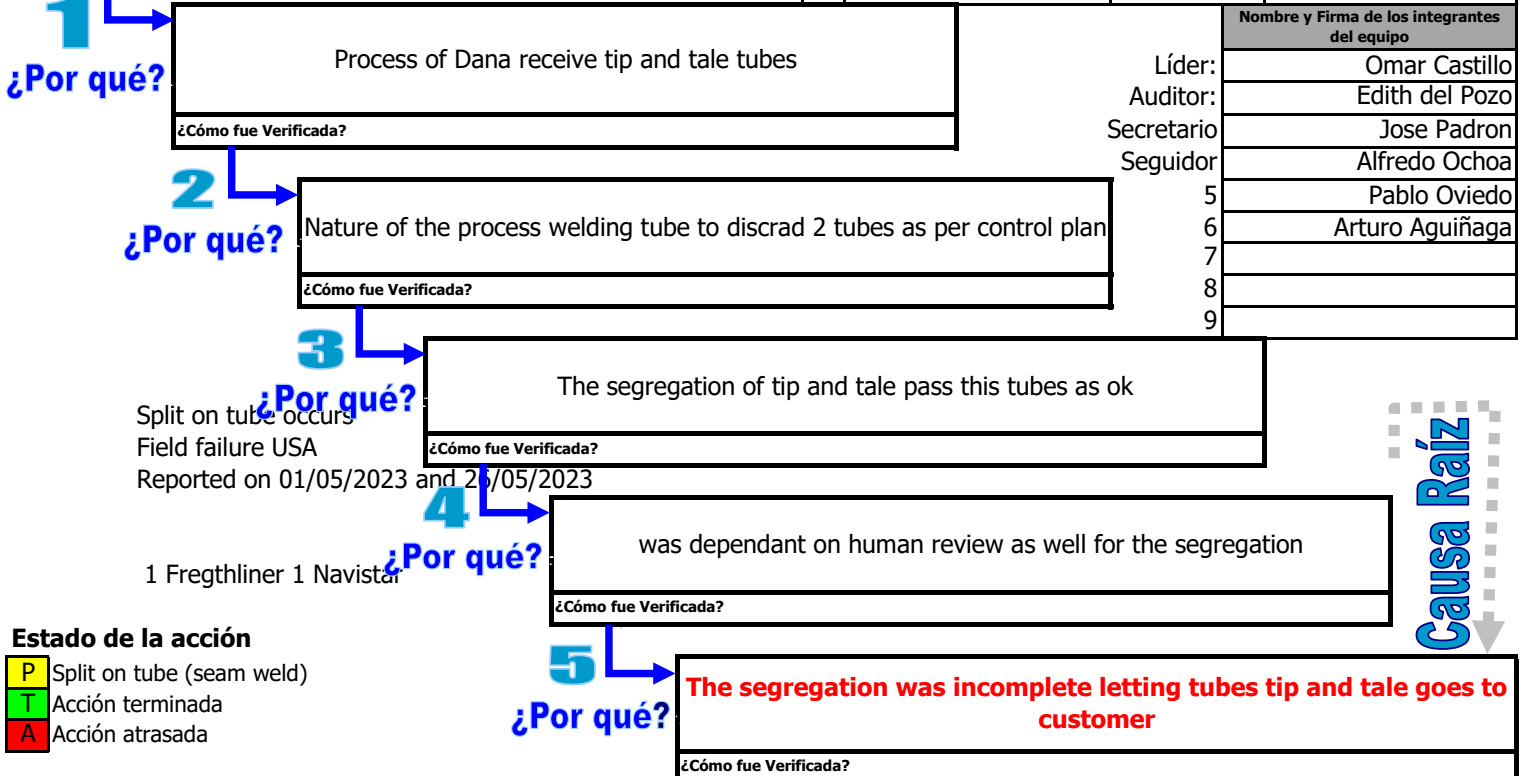
Análisis 5 ¿Por qué´s?	Modifica a:	Fec. Comp.	Responsable
Split tube final customer DANA cardanes	AMEF Proceso	14/07/2023	Anali Aranda
	H. De datos		
	H. de inspección		
	H. Proceso		
	Plan de control		
	Plano de parte

- P Split on tube (seam weld)
- T Acción terminada
- A Acción atrasada

No.	¿Qué hacer? *Acciones Correctivas*	¿Cómo?	¿Cuándo? <small>Fecha compromiso</small>	Responsable	Estado		
					P	T	A
1	To improve the segregation on the discard table after eddy current will be a refresh on the packing area auditors for the FIFO of the material and the importance also visual aid existent will be presented to operators to undertsand the importance of the segregation of material and the handling M6	Training /Refresh	6/30/2023	Arturo Aguiñaga	P		
2	Will be included in the routine checks for NDTs technician on document CA 68A the review of eddy discarding (challenge the device) in this case for the implementation and the complete development will be represented in Gantt chart	Error proofing	Gantt chart 6/23/2023 Implementation complete TBD after Gantt presentation	Julian Macias	P

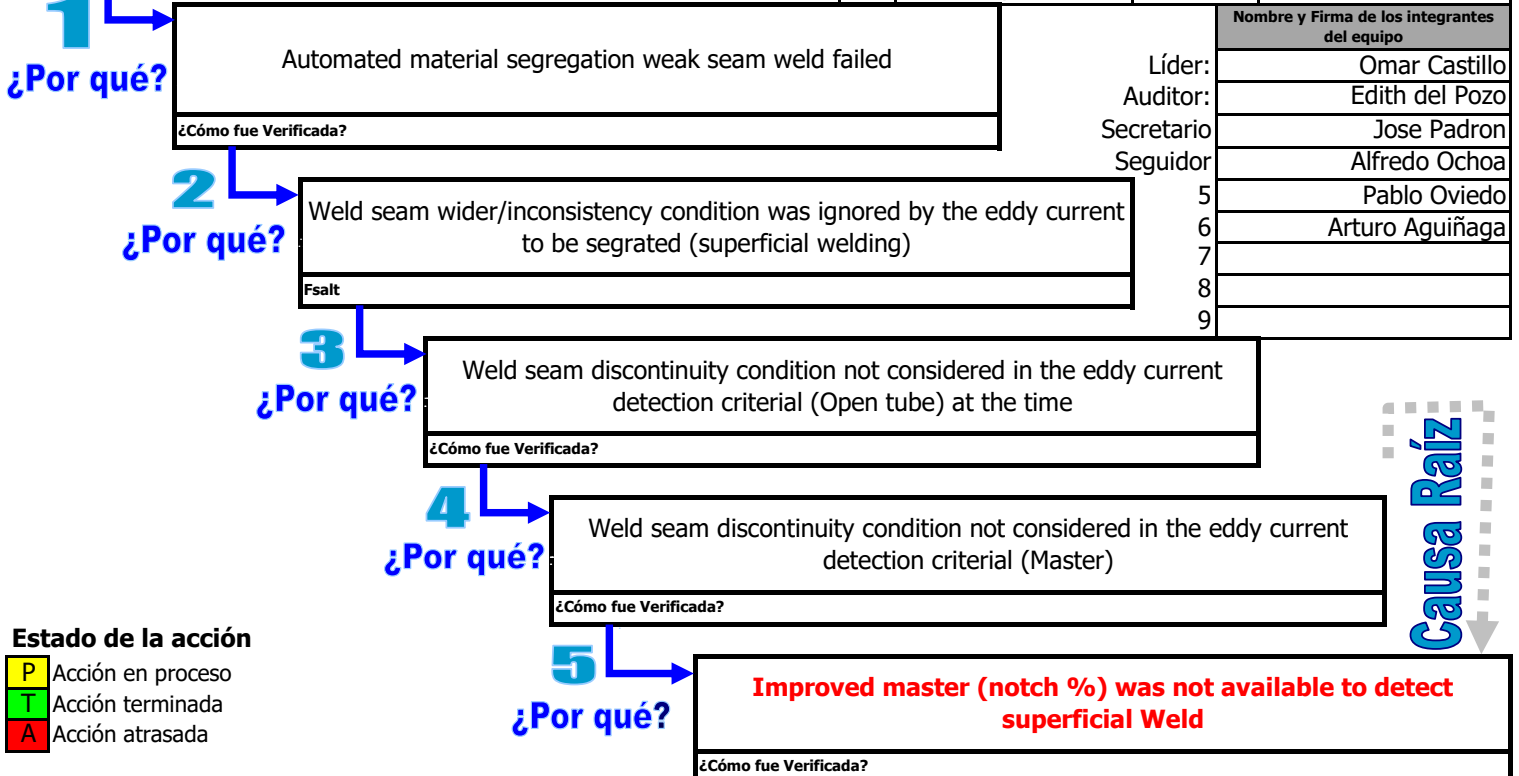
Análisis 5 ¿Por qué´s?	-	Modifica a:	Fec. Comp.	Responsable
Split tube final customer DANA cardanes		AMEF Proceso		
		H. De datos		
		H. de inspección		
		H. Proceso		
		Plan de control		
		Plano de parte

No.	¿Qué hacer? *Acciones Correctivas*	¿Cómo?	¿Cuándo? <small>Fecha compromiso</small>	Responsable	Estado		
					P	T	A
1	Master Improved from open seam weld to notch 15% and hole pass trough simulating discontinuity to detect a weld seam wider/inconsistency condition	Master	Elaborate 12/27/2022	Jualian Macias		T	
2	To add the master to list PR 11-12	Master list	Implemented 1/27/2023	Jualian Macias		T

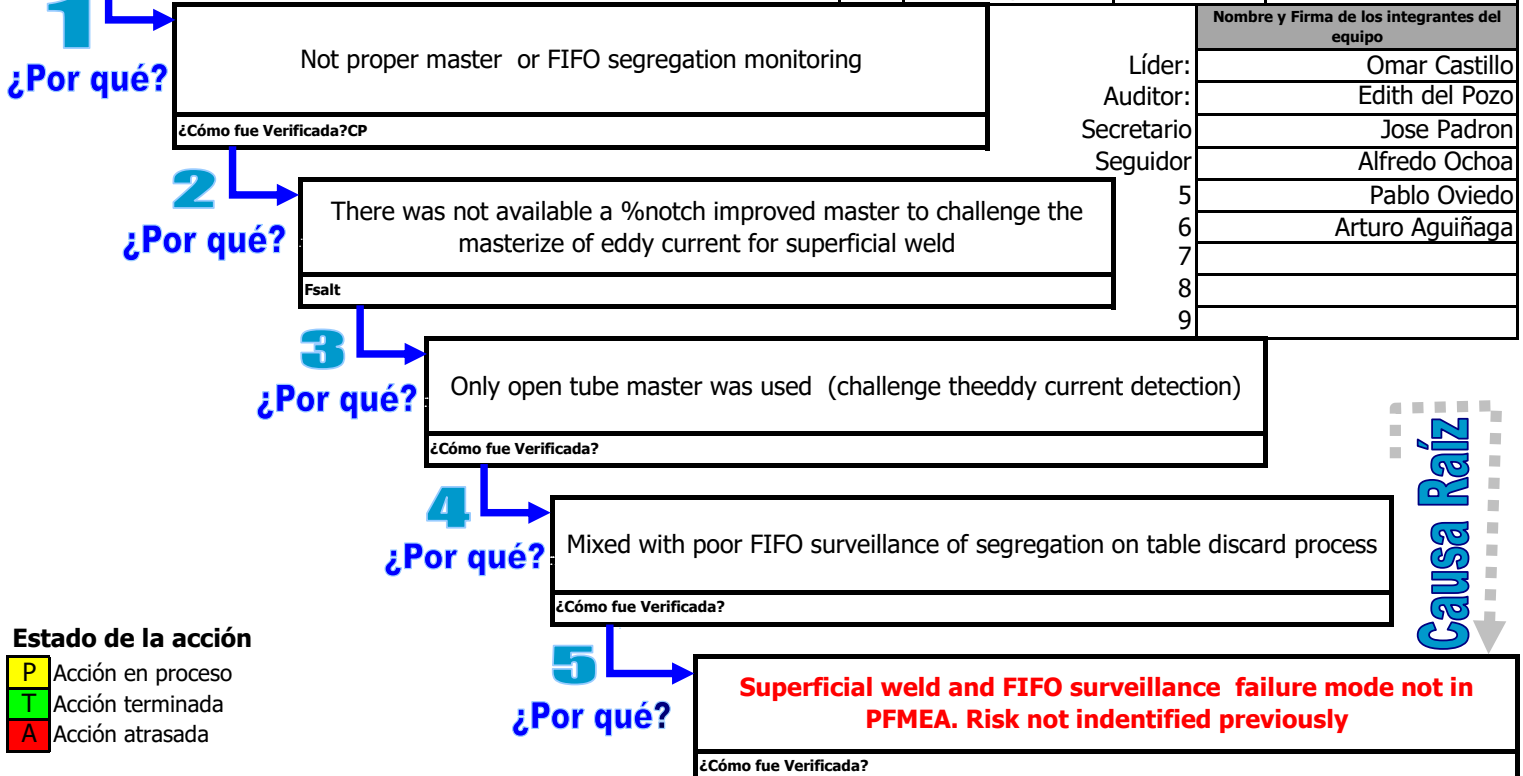
Análisis 5 ¿Por qué´s?	Modifica a:	Fec. Comp.	Responsable
DESCRIPCION DEL PROBLEMA Split tube final customer DANA cardanes	AMEF Proceso	14/07/2023	Anali Aranda
	H. De datos		
	H. de inspección		
	H. Proceso		
	Plan de control		
	Plano de parte

No.	¿Qué hacer? *Acciones Correctivas*	¿Cómo?	¿Cuándo? Fecha compromiso	Responsable	Estado		
					P	T	A
1	Update CP With the master list PR 11-12	CP	01/08/2023	Anali Aranda		T	
2	To update PFMEA with action of master improved	PFMEA	3/24/2023	Anali Aranda		T	
3	FIFO Packing station area to consider in the PFMEA	PFMEA	04/08/2023	Anali Aranda	P
