## IMPORTANT SAFETY RECALL

**NHTSA Recall Number:** 24V362

**Altec Identifier:** CSN-3159

## Feeder Tube Inspection

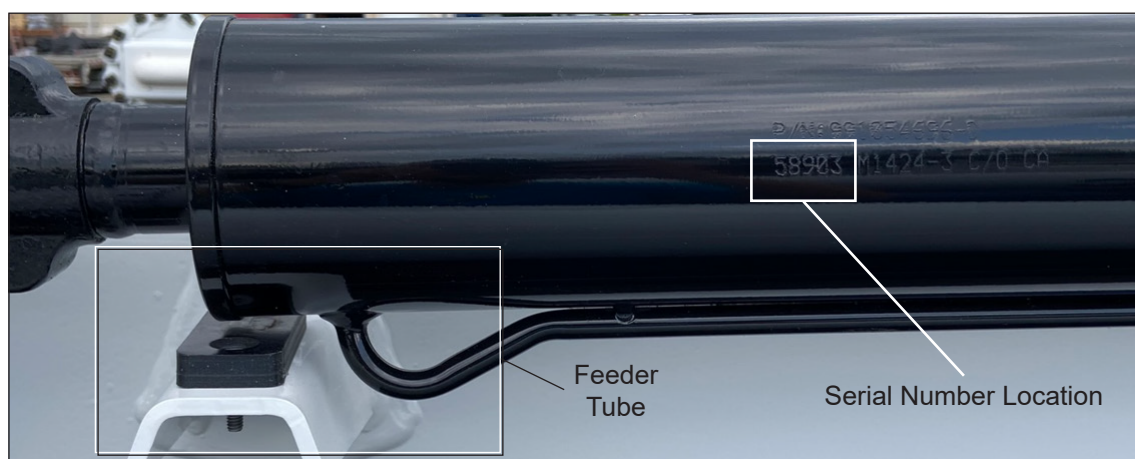
**Figure 2 — Cylinder and Feeder Tube Inspection**

4. Inspect the cylinder for the supplier serial number (refer to Figure 2).
  - If the serial number begins with 589, this unit requires repair. Proceed to step 6.
  - If the serial number does not begin with 589, this unit is not affected. Proceed to step 5.

6. Inspect the feeder tube (refer to Figure 2) for damage at the bend near the cylinder rest bracket. Rubbed or scuffed paint is not considered damage.
  - If there is no damage, the cylinder rest requires an update. Proceed to step 7.
  - If there is damage, the cylinder requires replacement. Proceed to step 8.

7. Updates to the cylinder rest are required.
  - a. Put the unit back into service.
  - b. Arrange for the installation of the Cylinder Rest Replacement Kit, part number 991761448, using one of the methods below.
    - Contact Altec Service to schedule the installation of the kit.
    - Contact Altec Parts to order the kit, and schedule for your own technician or your third party provider to install the kit
  - c. Do not complete the Inspection Sheet at the end of this notice. Completion of the notice will be documented after the vehicle is repaired.
  - d. Inspect the feeder tube daily until the kit is installed. If the feeder tube becomes damaged, proceed to step 8.
  - e. Install the kit upon receipt.

8. Replacement of the top upper boom cylinder is required.
  - a. Take the unit out of service until the replacement has been completed.
  - b. Arrange for the installation of the Cylinder Replacement Kit, part number 991761454, using one of the methods below.
    - Contact Altec Service to schedule the installation of the kit.
    - Contact Altec Parts to order the kit, and schedule for your own technician or your third party provider to install the kit
  - c. Do not complete the Inspection Sheet at the end of this notice. Completion of the notice will be documented after the vehicle is repaired.
  - d. Install the kit upon receipt.

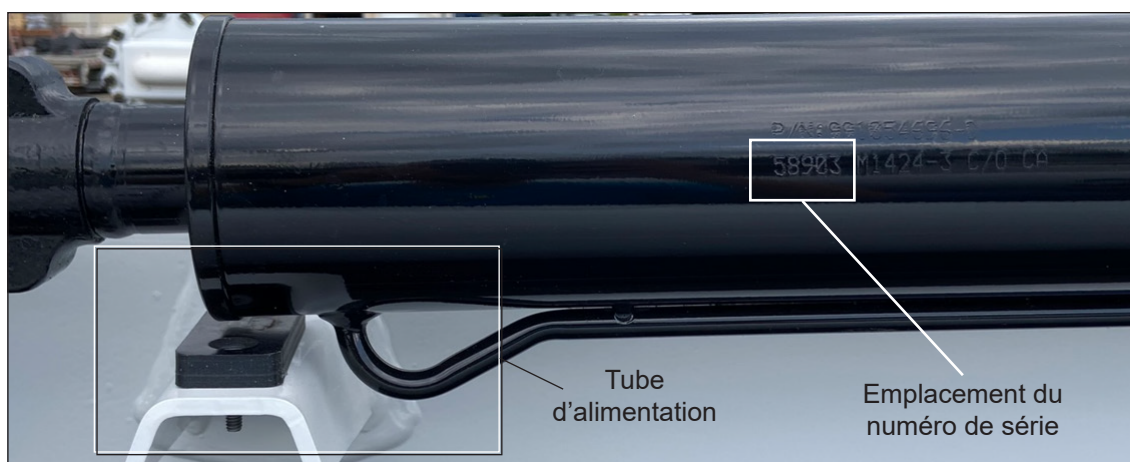
**Figure 2 — Inspection du vérin et du tube d'alimentation**

4. Inspectez le vérin pour connaître le numéro de série du fournisseur (consultez la Figure 2).
  - Si le numéro de série commence par 589, alors cet appareil nécessite une réparation. Passez à l'étape 6.
  - Si le numéro de série ne commence pas par 589, alors cet appareil n'est pas concerné. Passez à l'étape 5.

6. Inspectez le tube d'alimentation (consultez la Figure 2) pour déceler tout dommage au niveau du coude près du support de la pièce d'appui du vérin. La peinture frottée ou éraflée n'est pas considérée comme un dommage.
  - S'il n'y a aucun dommage, alors la pièce d'appui du vérin nécessite une mise à jour. Passez à l'étape 7.
  - S'il y a des dommages, alors le vérin doit être remplacé. Passez à l'étape 8.

7. Des mises à jour de la pièce d'appui du vérin sont nécessaires.
  - a. Remettez l'appareil en service.
  - b. Organisez l'installation de la trousse de remplacement de la pièce d'appui du vérin, référence 991761448, en utilisant l'une des méthodes ci-dessous.
    - Contactez Altec Service pour programmer l'installation de la trousse.
    - Contactez Altec Parts pour commander la trousse et programmez-en l'installation par votre propre technicien ou votre fournisseur.
  - c. Ne remplissez pas la fiche d'inspection figurant à la fin du présent avis. L'achèvement de l'avis sera documenté après la réparation du véhicule.
  - d. Inspectez quotidiennement le tube d'alimentation jusqu'à ce que la trousse soit installée. Si le tube d'alimentation est endommagé, alors passez à l'étape 8.
  - e. Installez la trousse dès réception.

8. Le remplacement du vérin supérieur de la flèche supérieure est requis.
  - a. Mettez l'appareil hors service jusqu'à ce que le remplacement soit terminé.
  - b. Organisez l'installation de la trousse de remplacement du vérin, référence 991761454, en utilisant l'une des méthodes ci-dessous.
    - Contactez Altec Service pour programmer l'installation de la trousse.
    - Contactez Altec Parts pour commander la trousse et programmez-en l'installation par votre propre technicien ou votre fournisseur.
  - c. Ne remplissez pas la fiche d'inspection figurant à la fin du présent avis. L'achèvement de l'avis sera documenté après la réparation du véhicule.
  - d. Installez la trousse dès réception.

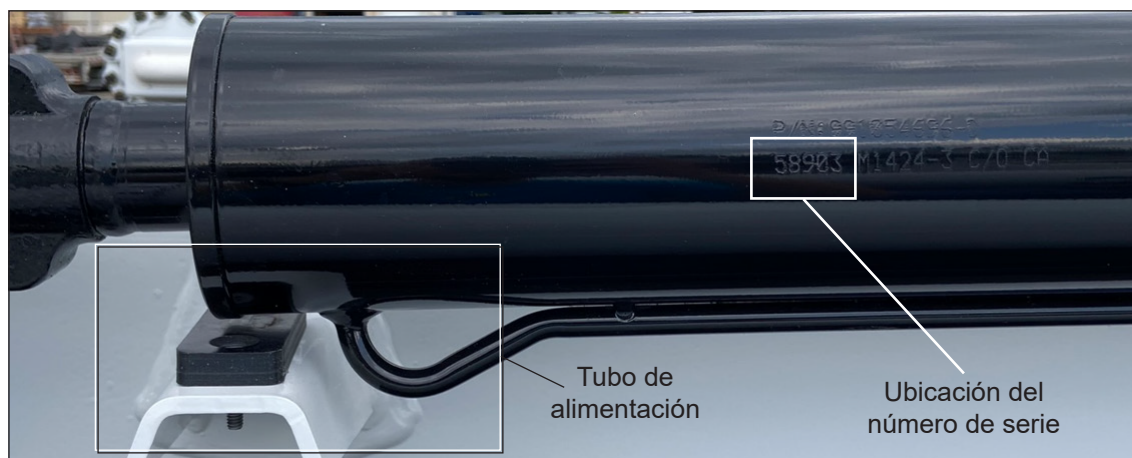
**Figura 2 — Inspección del tubo de alimentación y el cilindro**

4. Inspeccione el cilindro para encontrar el número de serie del proveedor (consulte la Figura 2).
  - Si el número de serie comienza con 589, esta unidad requiere reparación. Proceda al paso 6.
  - Si el número de serie no comienza con 589, esta unidad no está afectada. Proceda al paso 5.

6. Inspeccione el tubo de alimentación (consulte la Figura 2) en busca de daños en la curva cerca del soporte de descanso del cilindro. El daño no incluye pintura rozada o rayada.
  - Si no hay daños, el descanso del cilindro requiere una actualización. Proceda al paso 7.
  - Si hay daños, el cilindro requiere reemplazo. Proceda al paso 8.
