| Date | Expiration | Release | Page |
|---|---|---|---|
| 05.2015 | 05.2017 | 0 | 1(3) |

## INSPECTION SUSPENSION AVANT RIGIDE DANA 16 500 LBS Prevost vehicles

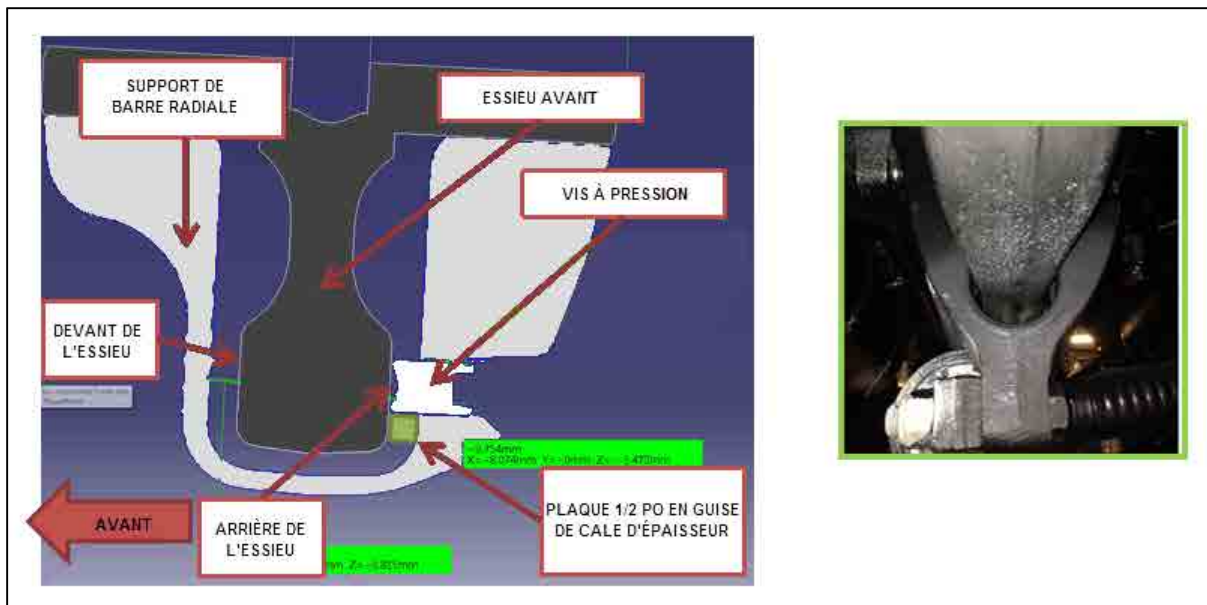
Figure 2

Essayer d'insérer la cale d'épaisseur (fig. 2) à l'arrière de l'essieu entre le support de barre radiale et l'essieu, tel qu'indiqué.

Si la cale ne peut pas être insérée et que l'arrière de l'essieu ne touche pas au support de barre radiale, la vis à pression devra être remplacée par une autre vis de dimension M16x 2.0 x 40mm DIN 916. Une fois ce changement effectué, le véhicule peut être remis en service.

Si la cale peut être insérée mais le devant de l'essieu touche au support de barre radiale, vous devez quantifier l'interférence. (Avec des dimensions, un croquis, etc.)
