2015FA06, Rev. A  
Agosto de 2017  
Página 1 de 6

ASUNTO: Acción de campo para la satisfacción del cliente global: tornillo del plato de soporte del convertidor de torsión (familia de productos 3000 Series™).

MODELOS AFECTADOS: B300, B400, T260, T270, T280, T310, T325, T350, T375, T390, familia de productos 3000 Series™

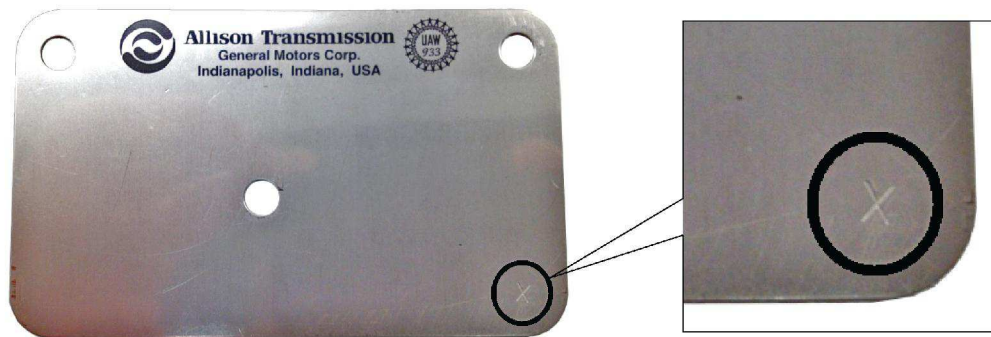
2973307

- b. Verifique que la placa de identificación de la transmisión no tenga la marca de identificación "X" que indica que ya se completó el trabajo de servicio de la acción de campo. Consulte la [Figura 1](#).

**Figura 1. Marca de identificación**

24. Reinstale el tapón del convertidor de torsión con el nuevo O-Ring N/P 29503208 (conforme al manual de servicio).
25. Escriba o grabe una marca de identificación "X" en la placa de identificación de la transmisión en la ubicación que se muestra en la [Figura 1](#).
