Business Class M2  
> Cascadia  
108SD/114SD

Bulletin de service  
Freightliner

## Renseignements généraux

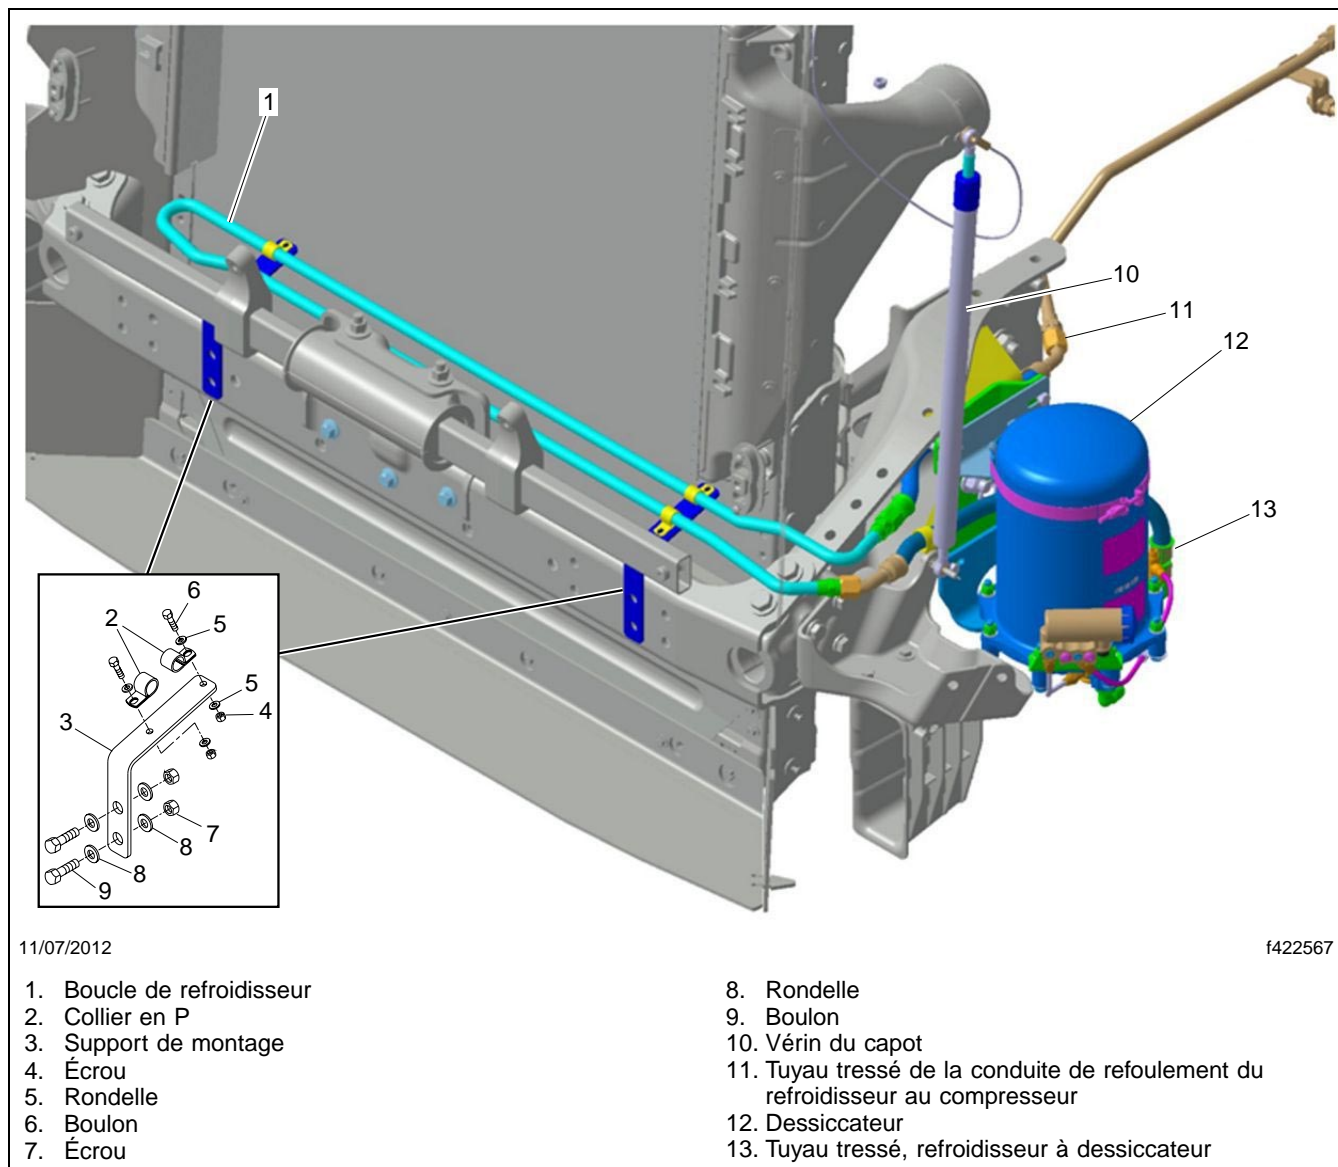
Fig. 1, Installation de la boucle de refroidisseur (dessiccateur AD-9/AD-IP montré)

Si le problème persiste, la température d'air d'admission du dessiccateur d'air peut être excessive, se traduisant par un rendement réduit du dessiccateur. Installez une boucle de refroidisseur d'air en ligne ou une conduite d'air plus longue, selon la configuration du véhicule.

5. Ouvrez le capot.
6. Retirez le pare-chocs. Reportez-vous au **groupe 31** du manuel d'atelier des camions Cascadia (en anglais).
7. Abaissez le capteur de température d'air sur le côté droit du cadre de la traverse finale d'un trou.
8. Enlevez la protection antigravillonnage de la face inférieure du radiateur.
9. Installez les supports de montage de la boucle du refroidisseur. Reportez-vous à la **figure 1**.
10. Placez les colliers en P sur la boucle du refroidisseur et installez cette dernière sur les supports de la boucle. Ne serrez pas tout de suite les attaches du collier en P. Reportez-vous à la **figure 1**.

15. Le cas échéant, fixez les fils ou les tuyaux lâches autour du dessiccateur avec attaches.
16. Serrez les attaches de montage de la boucle du refroidisseur. Reportez-vous à la **figure 1**.
