Información importante

Boletín de servicio
Sterling

03/10/2006

f980043c

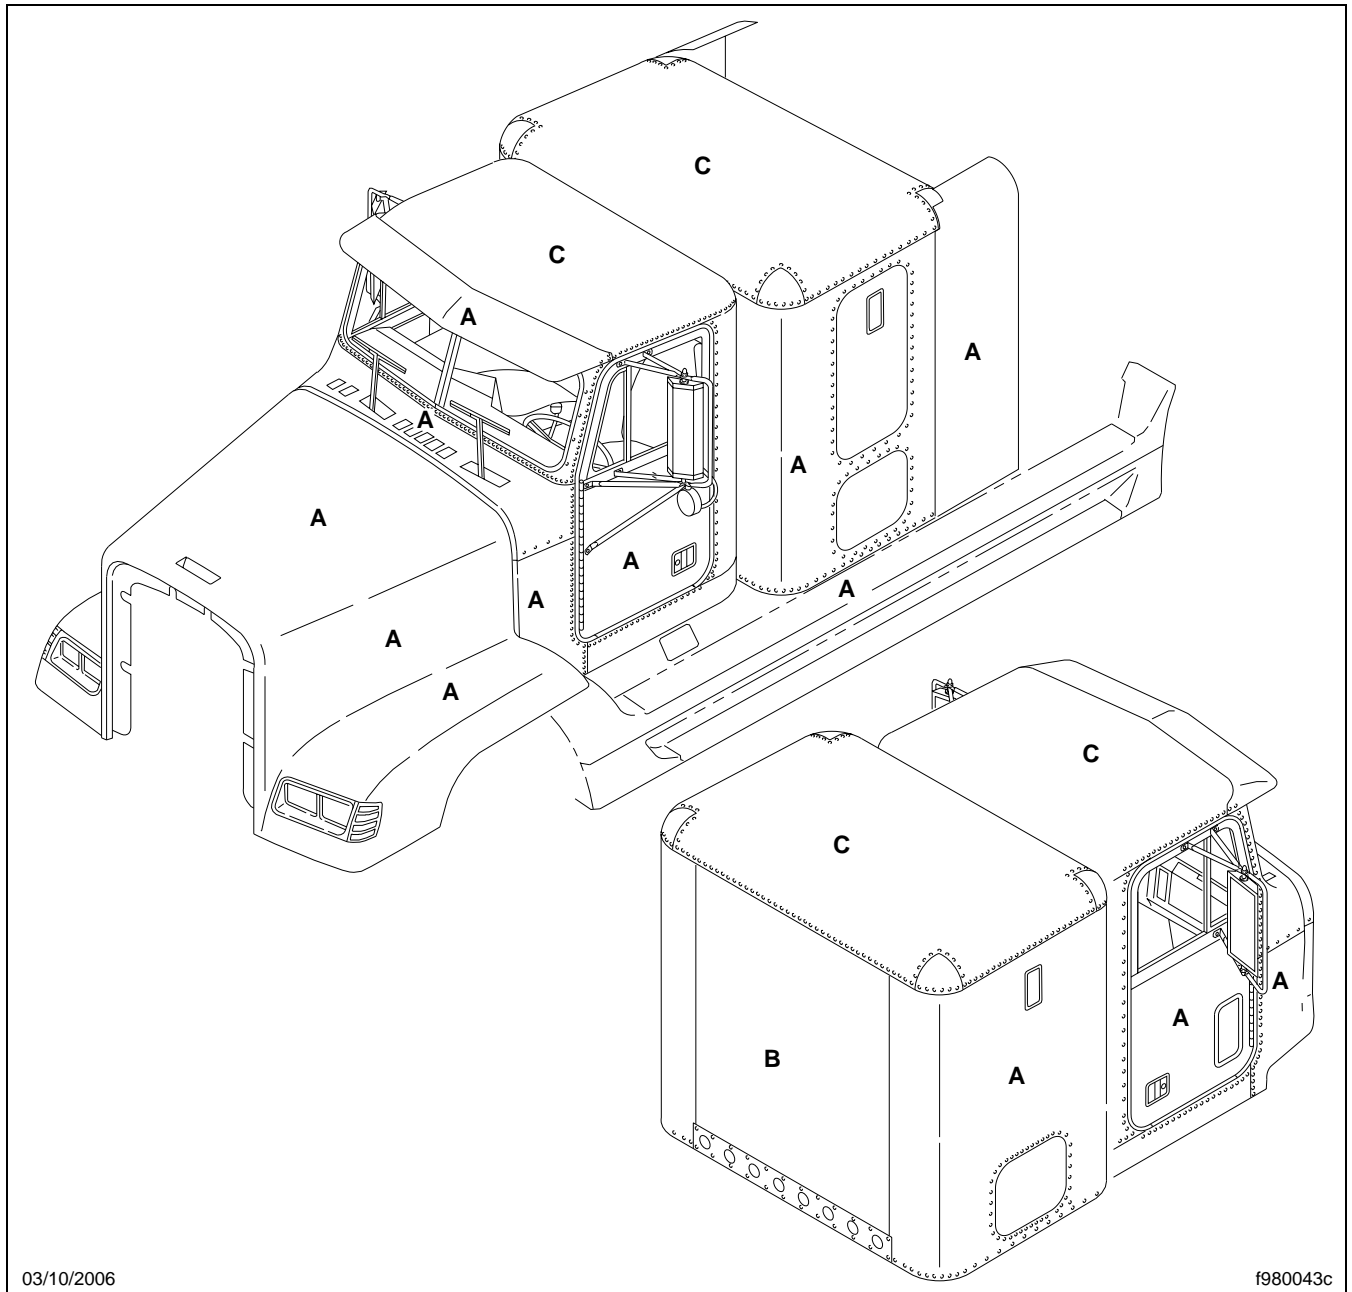
Figura 1, Zonas de evaluación del aspecto de pintura (típicas)

Todos los vehículos están divididos en varias zonas de evaluación del aspecto con requisitos específicos para cada zona. Vea la **Figura 1**, y la **Tabla 1**.

Zona	Descripción
A	Todas las superficies externas de la cabina, excepto el panel trasero y las secciones del techo: Puerta de pasajero, puerta de equipaje y puerta de acceso (incluyendo las superficies visibles externas cuando la puerta está cerrada), pilar A, lado de la cabina y el dormitorio, pilar B, lado del panel delantero lateral de cabina, faldones inferiores, interior de la cabina, parte superior y lados del capó, parte superior del panel de la cabina, guardafango, paneles frontales superior e inferior, cubos de los faros, visera, deflector lateral del chasis, cuarto-guardafangos delanteros, parachoques y extensiones laterales (sólo la parte exterior)
B	Panel trasero de la cabina, lado del techo elevado, lado del techo mediano, panel en la parte trasera del techo elevado y techo elevado debajo del vidrio tragaluz, extensiones laterales (sólo la superficie interior), y lengüetas de ajuste

C	Techo plano, parte superior del techo mediano, parte superior del techo elevado encima del vidrio tragaluz, superficie interior de las puertas de: pasajero, equipaje y acceso; superficies del lado "B" (inferior o interior) de la puerta del deflector de combustible, visera y deflector de techo
D	Chasis y componentes del chasis
