# TECHNICAL SERVICE BULLETIN

Technical Service Bulletin: 80-0854

September 21, 2018

## R. POD – WINTERIZATION REMEDY INSTRUCTIONS

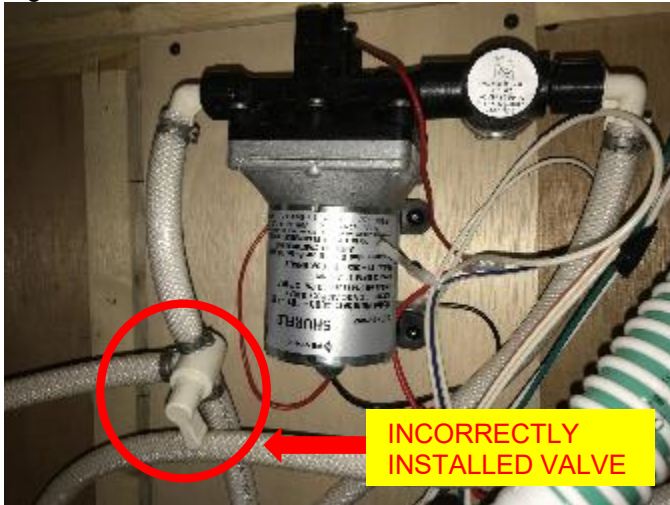
Figure 1

The manufacturing plant installed the winterization valve on the pressure side (vehicle side) of the water pump. The winterization valve should have been connected to the intake/suction side of the water pump. If the waterlines and water using components are not appropriately winterized from freezing, the components and waterlines may crack, break, etc. potentially voiding the component manufactures warranty.

Step 2: Inspect the 3-Way Valve location, if the Valve is on the Pressure Side of the water pump as shown in Figure 1, proceed to the remedy by ordering **KIT NUMBER: 60P15984A**;

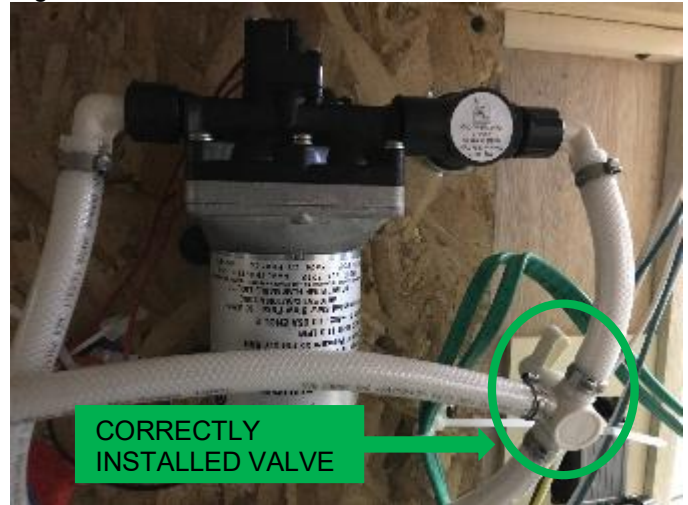
Step 3: If the Valve is installed according to Figure 2, do not proceed with the remedy. *Claim the Inspection Code.*

Remedy – Refer to Figure 2 for the Remedy if needed

- Step 1: Using a cutting tool such as a box cutter, cut the white water hose close to the valve then discard valve assembly;
- Step 2: Slide the provided hose clamps on each of the white hoses;
- Step 3: Insert the waterline coupler into each hose and secure tightly with the hose clamps on each side of the coupler;
- Step 4: Cut the white water line hose approximately 4 inches from the 90° elbow;
- Step 5: Slide the provided hose clamps on each of the white hoses;
- Step 6: Insert the provided pre-assembled valve into each hose with the handle pointing towards the white waterline to the pump

**Important note important: on the valve is the word "IN" ensure the valve handle is turned to cover this word**

Step 7: Secure the hose clamps onto the valve tightly

Step 8: Test the water system to ensure there are not any leaks

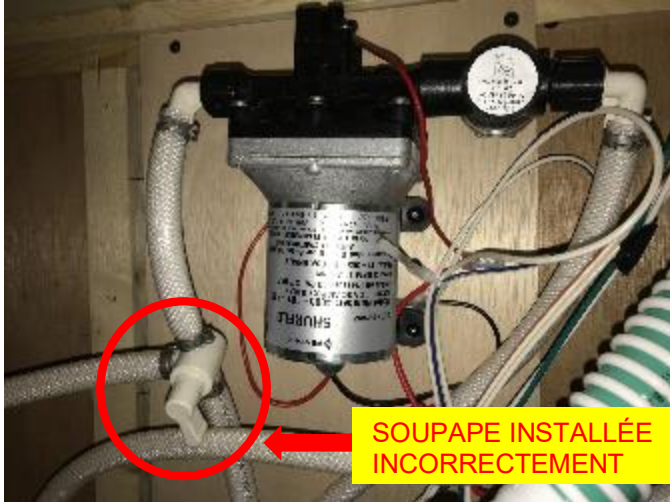
Figure 1

L'usine de fabrication a installé la soupape d'hivérisation sur le côté pression (côté du véhicule) de la pompe à eau. La soupape d'hivérisation aurait dû être connectée au côté admission ou aspiration de la pompe à eau. Si les conduites d'eau et les composants qui utilisent de l'eau ne sont pas adéquatement hivérisés du gel, les composants et les conduites d'eau peuvent se fissurer, briser, etc., annulant possiblement la garantie du fabricant du composant.

Étape 2 : Inspecter l'emplacement de la soupape à 3 voies, si la soupape se trouve sur le côté pression de la pompe à l'eau, comme illustrée à la Figure 1, effectuez la réparation en commandant la **TROUSSE NUMÉRO : 60P15984A**;

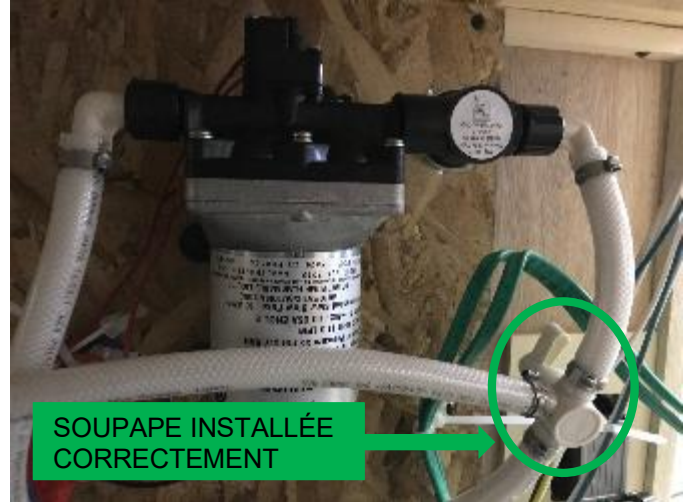
Étape 3 : Si la soupape est installée conformément à la Figure 2, ne pas effectuer la réparation. *Réclamer le Code d'inspection.*

Réparation – Se reporter à la Figure 2 pour la réparation, si nécessaire

Étape 1 : En utilisant un outil de coupe, comme un couteau polyvalent, couper le tuyau d'eau blanc près de la soupape, puis jeter l'assemblage de soupape;

Étape 2 : Glisser les brides de serrage de tuyau sur chacun des boyaux blancs;

Étape 3 : Insérer le raccord de conduite d'eau dans chaque tuyau et fixer solidement avec les brides de serrage de tuyau, sur chaque côté du raccord;

Étape 4 : Couper le tuyau de conduite d'eau blanc à environ 4 po du coude à 90°;

Étape 5 : Glisser les brides de serrage de tuyau sur chacun des boyaux blancs;

Étape 6 : Insérer la soupape préassemblée fournie dans chaque tuyau, avec la poignée qui pointe vers la conduite d'eau blanche vers la pompe;

**Remarque importante : la poignée de la soupape doit est tournée pour couvrir le mot « IN » (intérieur) inscrit sur la soupape**

Étape 7 : Fixer solidement les brides de serrage du tuyau sur la soupape

Étape 8 : Tester le système d'eau, pour s'assurer de l'absence de fuites
