Avril 2018
FL750AB

Rappel lié au système antipollution : Sondes de température de l'air ambiant

Modèles concernés : Certains modèles de véhicules Freightliner 122SD et Western Star 4700/4900 construits entre le 4 janvier 2016 et le 6 mai 2016, munis de certains moteurs Detroit et de rétroviseurs latéraux de style West Coast.

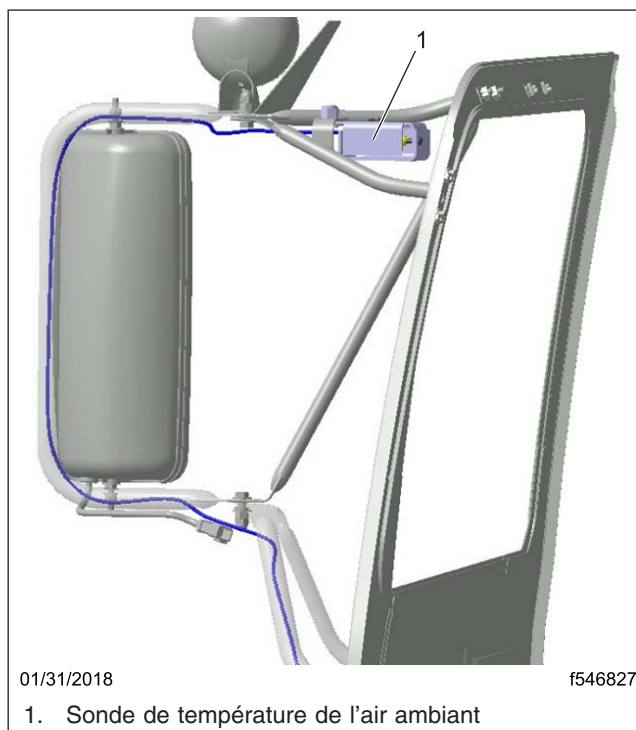
Fig. 1, Portière du véhicule et ensemble du rétroviseur extérieur

1. Vérifiez si l'étiquette de base (Formulaire WAR259) comporte un autocollant de parachèvement pour FL750 (Formulaire WAR260), ce qui indiquerait que le travail a été terminé. L'étiquette de base se trouve généralement sur la portière côté passager, à environ 30 cm (12 po) en dessous du loquet de la portière. Si un autocollant de parachèvement est présent, aucun travail n'est requis. Si aucun autocollant de parachèvement n'est présent, passez à l'étape suivante.
2. Stationnez le véhicule, coupez le moteur et engagez le frein de stationnement. Calez les roues.
3. Retirez les deux vis qui fixent le couvercle du capteur, puis déposez le couvercle. Reportez-vous à la [figure 1](#).

4. Inspectez le capteur pour vérifier son numéro de pièce, **DDE 23518328**.

Si le numéro de pièce N'EST PAS CORRECT, passez à l'étape suivante.

5. Retirez les deux écrous fixant le capteur.
6. Débranchez le capteur.
7. Placez le capteur neuf sur le véhicule.
8. Vissez les écrous de montage et serrez-les fermement.
9. Positionnez le couvercle sur le capteur, puis installez les deux vis de montage. Serrez les vis à fond.
10. Nettoyez un emplacement sur l'étiquette de base (formulaire WAR259). Écrivez le numéro de campagne FL750 sur un autocollant de parachèvement rouge vierge (Formulaire WAR260) pour indiquer que le travail a été terminé et l'apposer sur l'étiquette de base.
