Product Update: Display Audio Clock Off by 1 Hour

On 2019-20 RDX vehicles, the audio/information screen may show the clock being off by 1 hour. To correct this, an audio software update is available. Acura strongly recommends updating your vehicle as soon as possible.

RDX: Over the Air Audio Software Update Instructions

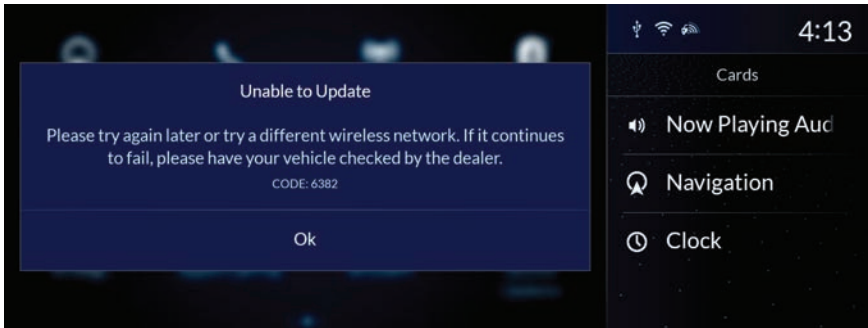
If you receive an **Unable to Update** error message at any point, move the vehicle to a new location. If you continue to see this message, please visit your local Acura dealer or call American Honda's Customer Service In-Car Technology Support at **1-888-528-7876**.

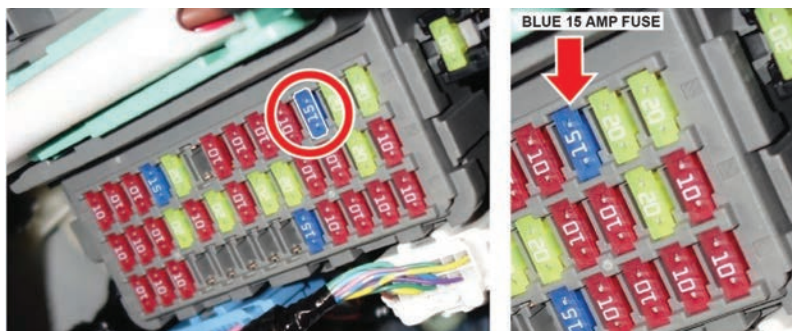
9. Locate the blue 15-amp fuse.

10. Using the fuse pulling tool, remove the fuse and wait at least **10 minutes** for the audio unit memory to clear.

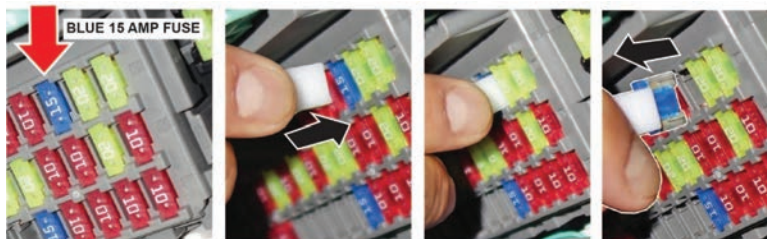
If you pull the wrong fuse or do not wait at least **10 minutes**, the audio unit memory will not clear and the clock will continue to remain 1 hour off.

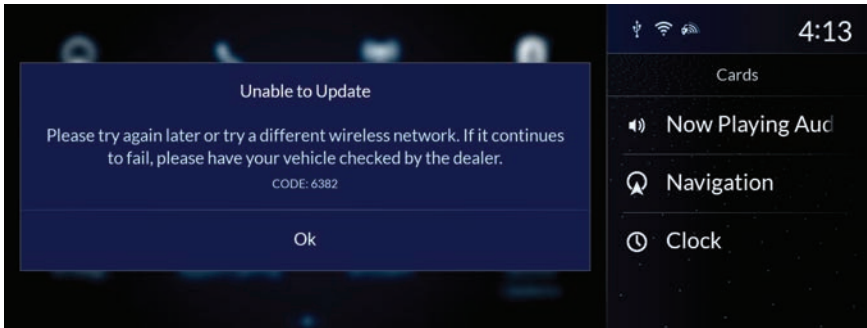
Si en algún momento recibe un mensaje de error **“Unable to Update”** (No se puede actualizar), mueva el vehículo a una nueva ubicación. Si continúa viendo este mensaje, visite a su concesionario Acura local o llame al departamento de Apoyo tecnológico en el auto de Servicio al Cliente de American Honda al **1-888-528-7876**.

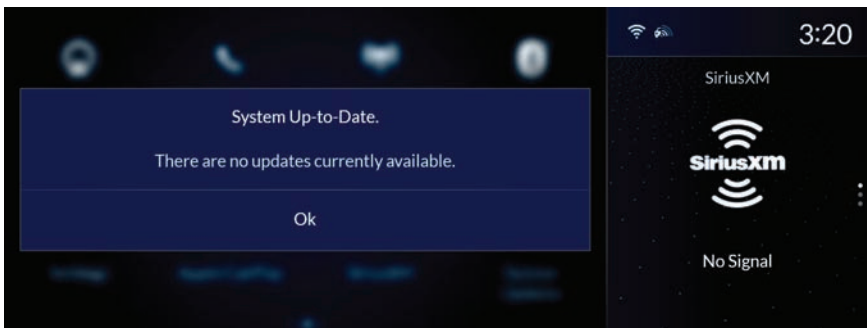
Es posible que antes de recibir esta carta ya haya descargado e instalado la actualización más reciente. Si es así, cuando verifique si hay actualizaciones, usted verá un mensaje de que el sistema está actualizado **“System Up-to-Date”**. Verifique la pantalla de información/audio para ver si la hora está precisa. Si el reloj está incorrecto por 1 hora, usted debe retirar un fusible para corregirlo. Vaya a los Procedimientos adicionales en la página 18.

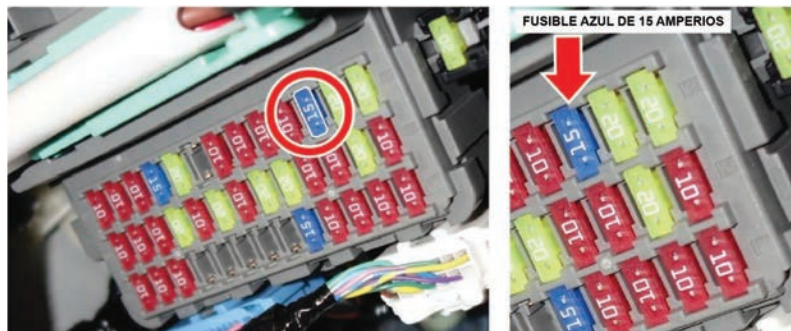
9. Ubique el fusible azul de 15 amperios.

- Usando la herramienta extractora de fusibles, retire el fusible y espere por lo menos **10 minutos** para despejar la memoria de la unidad de audio.

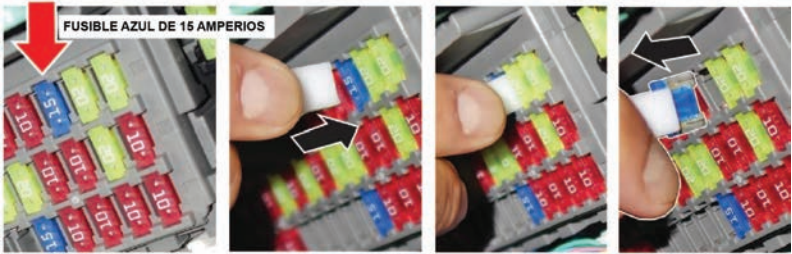
Si usted saca el fusible equivocado o no espera por lo menos **10 minutos**, la memoria de la unidad de audio no se despejará y el reloj continuará incorrecto por 1 hora.
