# GUARDDOG CONNECT

**DTC:** P2560-00 / SPN 111 FMI 1

**Boletín:** GDC18-056

**Descripción:** Engine Coolant Level Low - No additional information

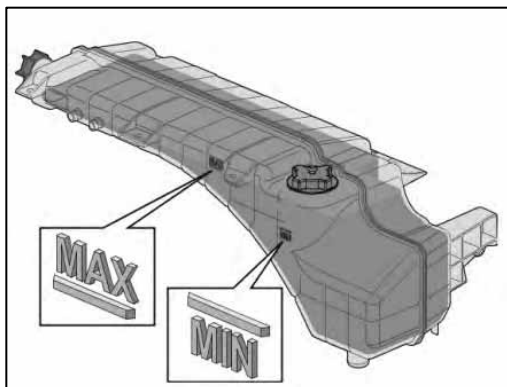
### 1. Check engine coolant level

**NOTE:** The result of receiving this repair instruction is because the Coolant Level is low and the following is present: Oil Temperature is above 240° F and the Coolant Temperature is above 210° F.

- Make sure that the coolant level is within the markings on the expansion tank.

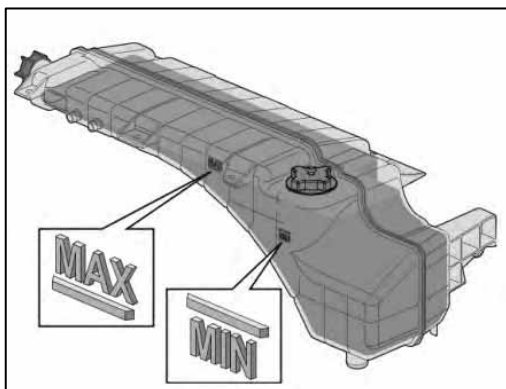
**NOTA:** La razón de recibir esta instrucción de reparación es porque el nivel de refrigerante está bajo y está presente lo siguiente: La temperatura del aceite es superior a 240 °F (115 °C) y la temperatura del refrigerante es superior a 210 °F (99 °C).

1. Revise el nivel de refrigerante del motor
  - Asegúrese de que el nivel de refrigerante esté dentro de las marcas en el tanque de expansión.
