TECHNICAL SERVICE BULLETIN

Technical Service Bulletin: 83-1334
<<VIN>>
<<OWNER NAME/DEALERNAME>>
<<ADDRESS>>
<<CITY>>, <<ST>> <<ZIP-XXX>>

Forest River is alerting you to an issue involving certain 2021 Impression MPF280RL-83, MPF315MB-83 and MPF320FL-83 fifth-wheel recreational trailers. Please see the information below, which describes the issue and provides you with details on the steps you should take to have your vehicle repaired.

TECHNICAL SERVICE BULLETIN 83-1334 REMEDY INSTRUCTIONS

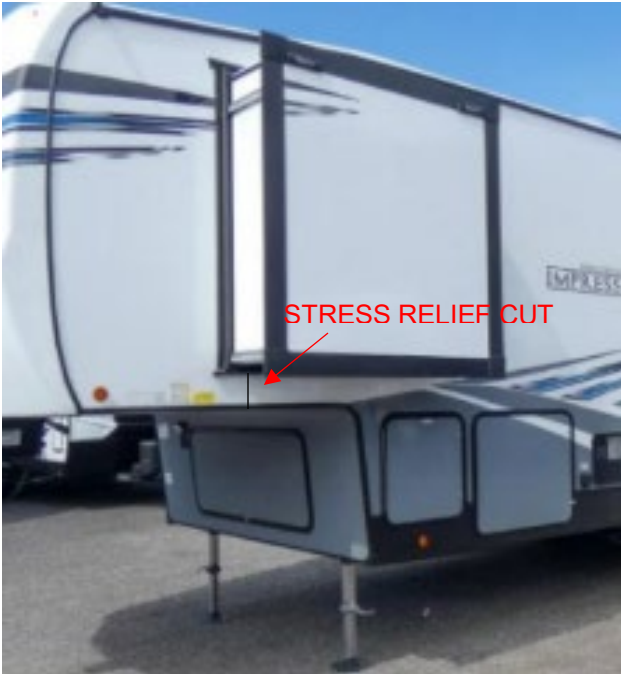
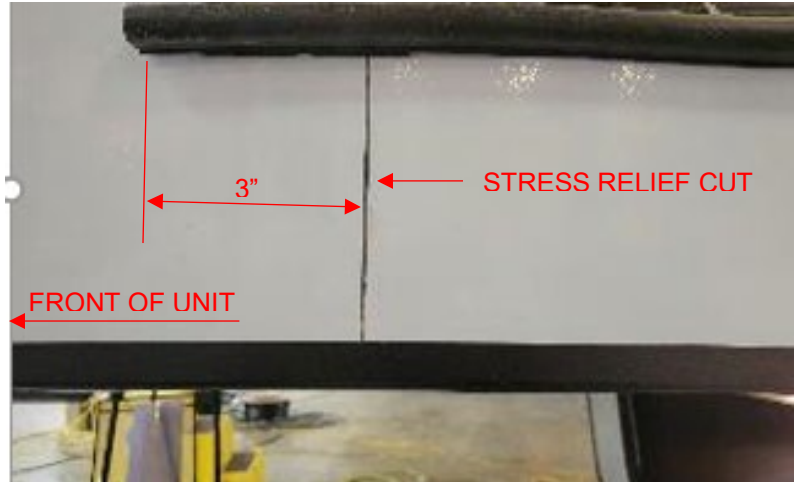
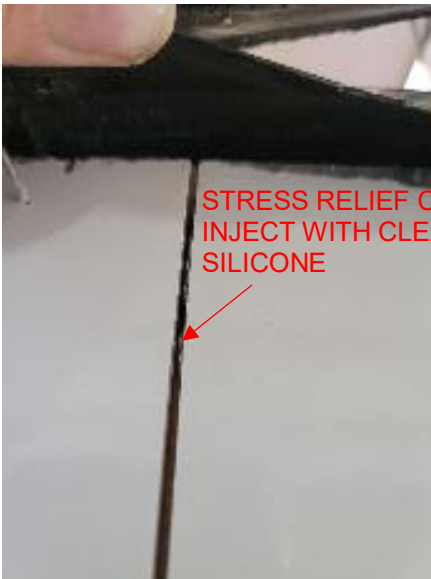
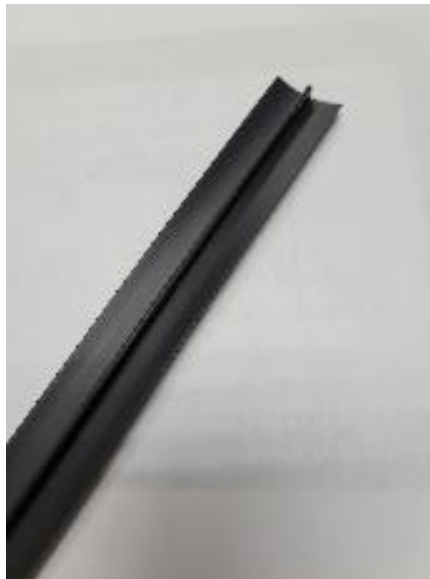
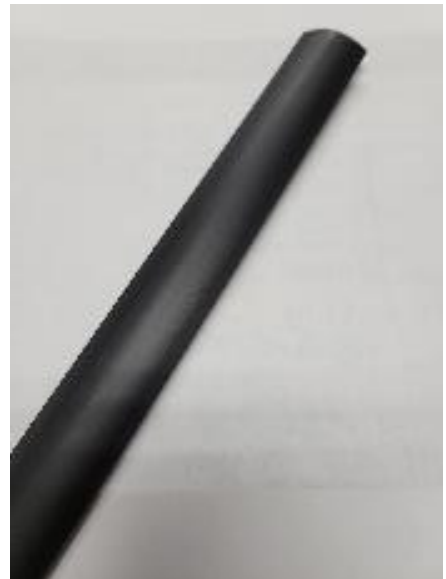
Concern:
The upper deck in the Impression Fifth-Wheel needs to flex, without the "stress relief cut" the sidewall filon may crack under the slide room(s).

STEP 1: UNFASTEN THE EXTRUSION THAT SECURES TO THE BOTTOM OF THE UPPER DECK AND SIDE WALLS, PULL DOWN AND AWAY FROM THE SIDE WALL TO THE RADIUS;

STEP 2: LOOSEN THE BULB SEAL AND CORNER TRAY. **THE SLIDE ROOM(S) DO NOT NEED TO BE REMOVED;**

STEP 3: MEASURE REARWARD FROM THE FRONT OF THE UPPER DECK SLIDE ROOM(S) REARWARD APPROXIMATELY 3", USING A STRAIGHT EDGE THAT IS 90° TO THE SLIDE ROOMS OPENING MARK WITH A GREASE PENCIL VERTICALLY FROM THE BOTTOM OF THE UPPER DECK SIDE WALL TO THE SLIDE OPENING;

STEP 4: USING AN AIR SAW, CUT THROUGH THE FILON AND SUB-STRAIGHT. THIS CREATES A "STRESS RELIEF" IN THE SIDEWALL. **TAKE CARE NOT TO CUT THE SIDEWALL STRUCTURE TUBES OR CHASSIS;**

STEP 5: INJECT THE NEWLY CUT "STRESS RELIEF CUT" WITH CLEAR SILICONE. RE-ATTACH BULB SEAL AND CORNER TRAY;

STEP 6: INSTALL THE SNAP IN TRIM PIECE PROVIDED BY IMPRESSION;

STEP 7: APPLY NEW SEALANT TO THE BULB SEAL AND CORNER CUP AS NEEDED, THEN RE-INSTALL;

STEP 8: APPLY NEW BUTYL TO THE EXTRUSION THEN RE-INSTALL TO THE BOTTOM OF THE SIDEWALLS WITH THE FASTENERS USED TO REMOVE IT;

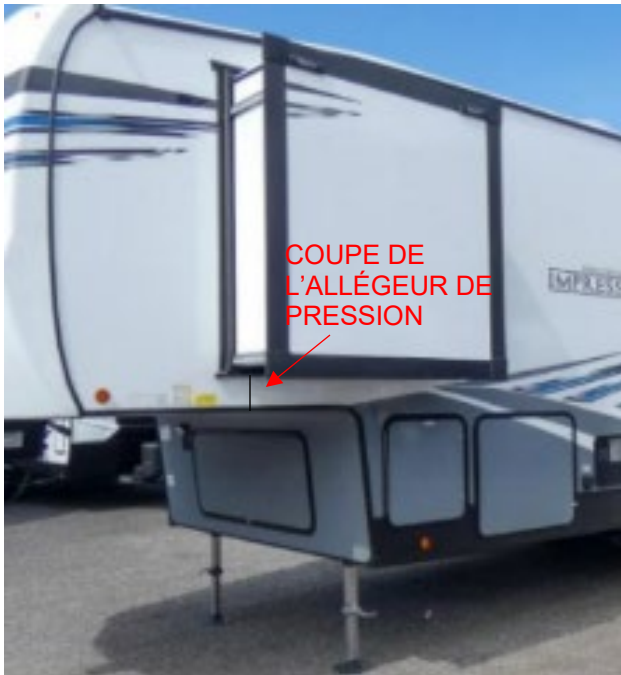
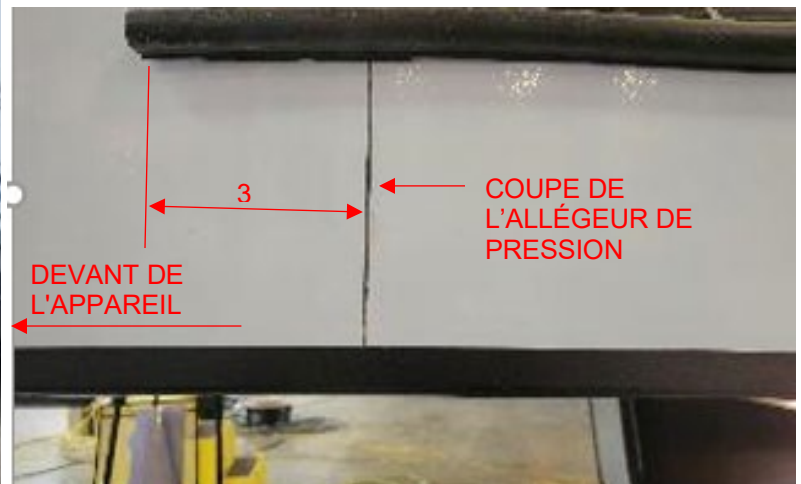
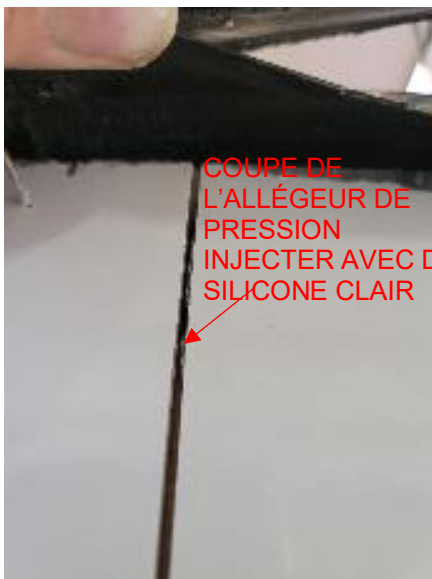
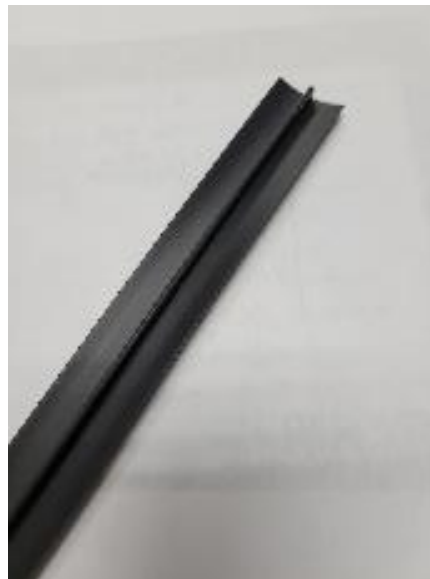
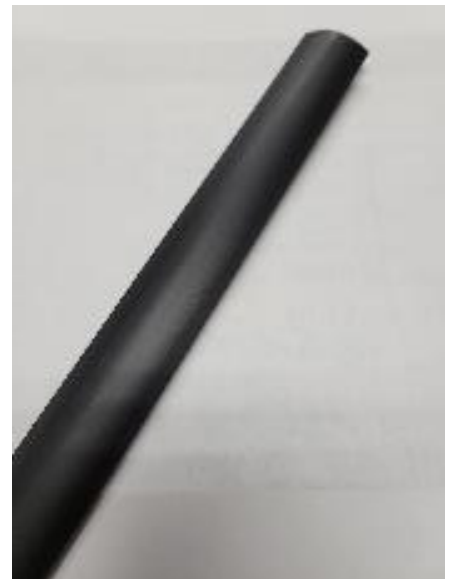
Préoccupation :
Le pont supérieur de la caravane à sellette
Impression doit fléchir, sans la « coupe
d'allègement de la pression » le revêtement filon
de la paroi latérale peut se fissurer sous la ou
les parties coulissantes.

ÉTAPE 1 : DÉFAITES L'EXTRUSION QUI SE FIXE AU BAS DU PONT SUPÉRIEUR ET DES MURS LATÉRAUX, TIREZ VERS LE BAS ET ÉLOIGNEZ DU MUR LATÉRAL AU PÉRIMÈTRE;

ÉTAPE 2 : DESSERREZ LE JOINT D'ÉTANCHÉITÉ DE L'AMPOULE ET LE PLATEAU D'ANGLE. **LE OU LES PARTIES COULISSANTES N'ONT PAS À ÊTRE RETIRÉES;**

ÉTAPE 3 : MESUREZ VERS L'ARRIÈRE À PARTIR DE L'AVANT DE LA OU LES PARTIES COULISSANTES DU PONT SUPÉRIEUR VERS L'ARRIÈRE À ENVIRON 3 PO, EN UTILISANT UN BORD DROIT À 90° PAR RAPPORT À L'OUVERTURE DES PARTIES COULISSANTE AVEC UN CRAYON GRAS À LA VERTICALE DU BAS DE LA PAROI DU PONT SUPÉRIEUR À L'OUVERTURE COULISSANTE;

ÉTAPE 4 : À L'AIDE D'UNE SCIE À AIR, COUPEZ À TRAVERS LE FILON ET TOUT DROIT EN DESSOUS. CELA CRÉE UN « ALLÈGEMENT DE PRESSION » DANS LA CLOISON LATÉRALE. **PRENEZ SOIN DE NE PAS COUPER LES TUBES OU LE CHÂSSIS DE LA STRUCTURE LATÉRALE;**

ÉTAPE 5 : INJECTEZ L'ALLÈGEUR DE PRESSION NOUVELLEMENT COUPÉ AVEC DU SILICONE TRANSPARENT. RE-FIXEZ LE JOINT D'ÉTANCHÉITÉ DE L'AMPOULE ET LE PLATEAU D'ANGLE ;

ÉTAPE 6 : INSTALLEZ LA PIÈCE DE GARNITURE ENCLIQUETABLE FOURNIE PAR IMPRESSION;

ÉTAPE 7 : APPLIQUEZ UN NOUVEAU SCELLANT SUR LE JOINT D'AMPOULE ET LE COUPE-ANGLE AU BESOIN, PUIS RÉINSTALLEZ;

ÉTAPE 8 : APPLIQUEZ UNE NOUVELLE BANDE BUTYLE SUR L'EXTRUSION PUIS RÉINSTALLEZ AU FOND DES PAROIS LATÉRALES AVEC LES FIXATIONS PRÉCÉDEMMENT RETIRÉES;
