TECHNICAL SERVICE BULLETIN

Technical Service Bulletin: 51-1377

ELECTRIC ACTUATOR INSPECTION, REMOVAL AND REPLACEMENT

TSB Number:	11-004-21		
Product:	Electric Actuator		
Date:	June 21, 2021	Labor Rate:	0.3 Hours Inspection/1.0 Hours Replacement

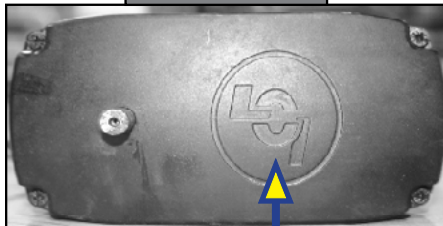
Fig. 3 - Tuson

1. The Venture actuator has a black inner sleeve vs. gold for a Tuson actuator (Figs. 1 and 2).
2. The Tuson actuator has an embossed LCI logo on the bottom of the gearbox (Fig. 3).
3. The Tuson actuator has a single mounting bolt on the motor (Fig. 4).
4. The Venture actuator has double motor mounting bolts (Fig. 5).

Embossed
"LCI" Logo
on Bottom
of Gearbox

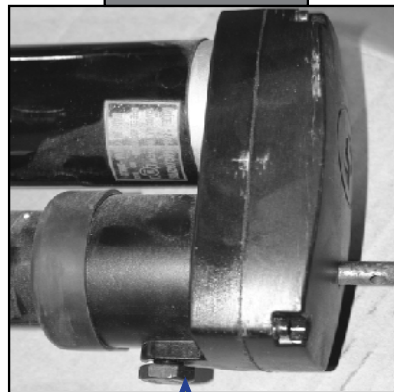
Fig. 4 - Tuson

Single Motor
Mounting Bolt

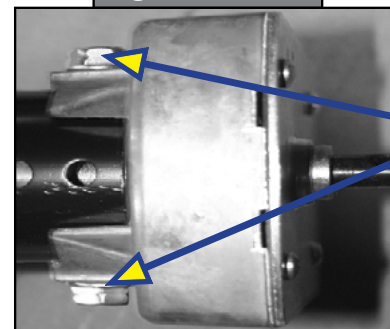
Fig. 5 - Venture

Double
Motor
Mounting
Bolts

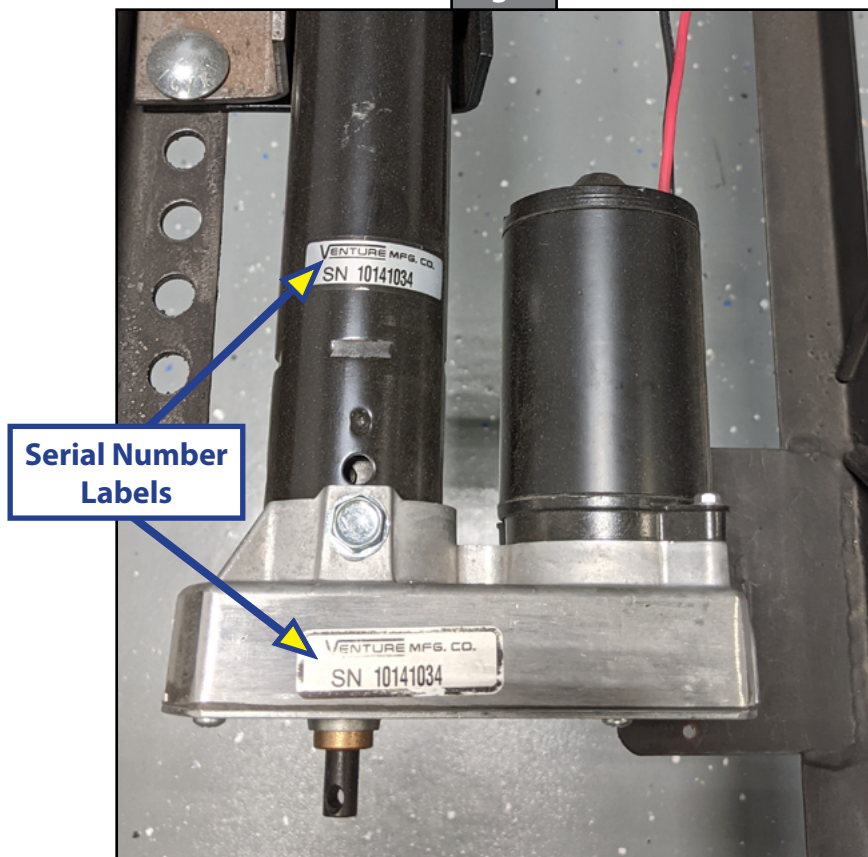
Fig. 6

1. Locate the serial number label on the actuator motor and shaft.

2. Write down serial number and compare it to the list of serial numbers listed in this document.
3. If the serial number is included among those in the list, the actuator must be replaced.
